Insinööripatterin betonikellari

Susisaaren B26a – rakennushistoriaselvitys

MANARK

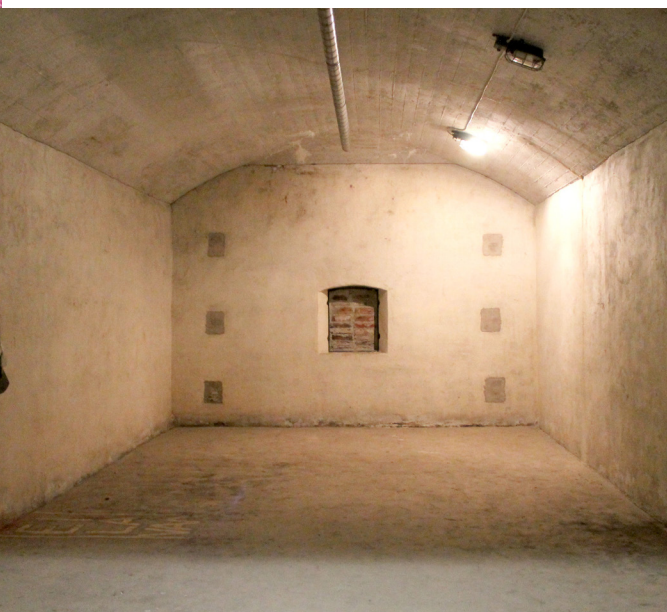
Vallisaaren patterin 6 luokse 1890-luvulla tehty betonikellari nykyään. Kellari on ikäänsä nähden erittäin hyvässä kunnossa. Varastotilaa kiertävään tuuletuskäytävään johtaneet aukot on muurattu umpeen.

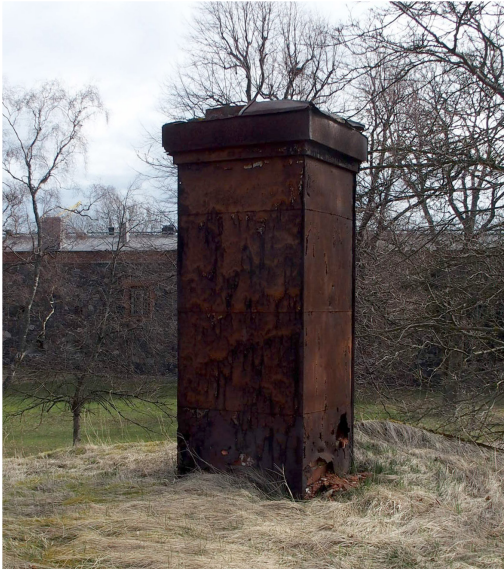
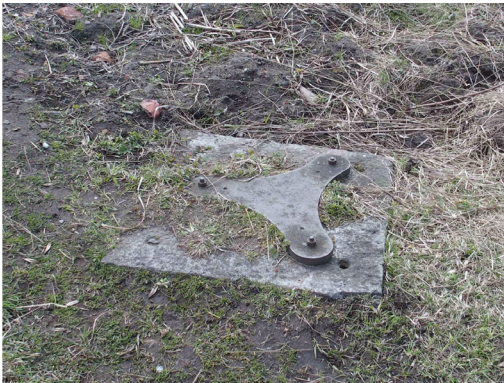
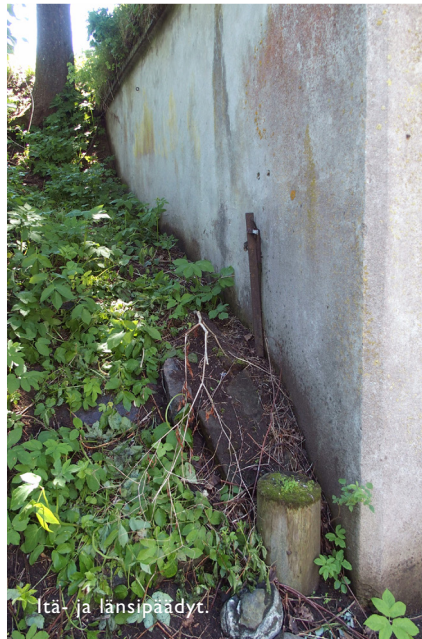
Itä- ja länsipäädyt.

rautaputken pää, joka liittyy mahdollisesti betonikellarin hiekkavallin sisään jäävän seinustan kosteudenpoistoon. Alkuperäinen julkisivun osa on säilynyt kunnoltaan hyvänä ja paremmin kuin vuoden 1940 lisäkate.

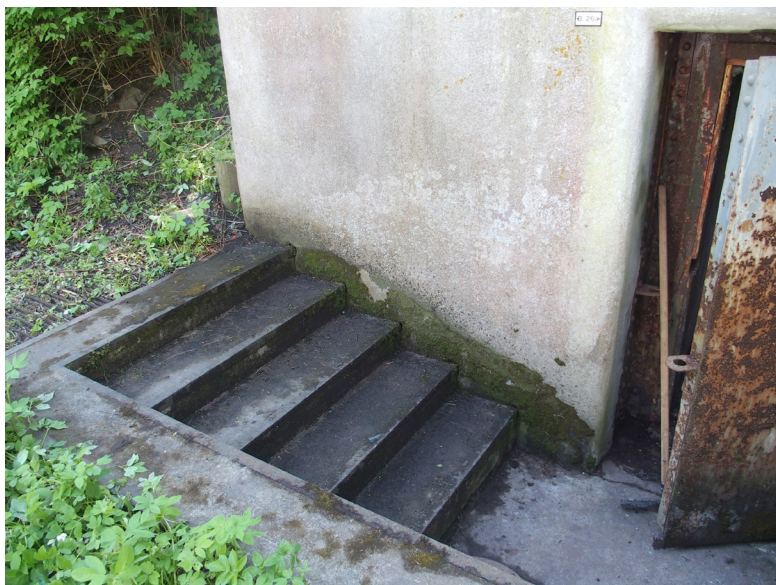
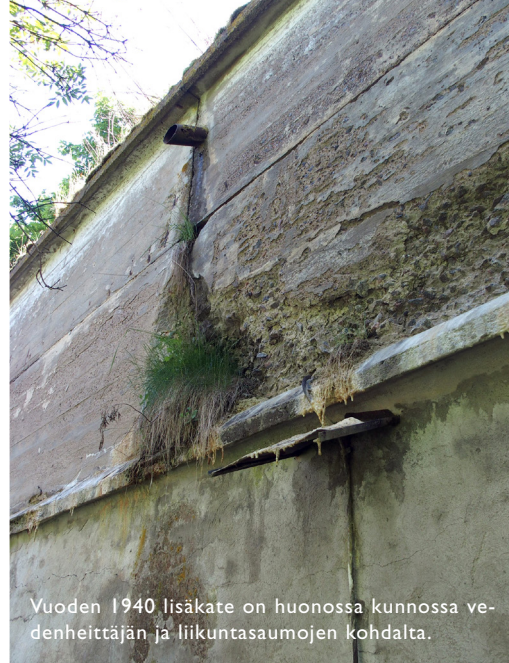
Talvisodan aikaisten vahvistustöiden kiireellisyys näkyy mm. siinä, että muottiraudituksen jäljet on jätetty näkyviin. Pinnassa oleva, ruostunut betonirauditus on tullut näkyviin mm. pohjoisjulkisivulla. Betonirakenne on hajonnut ja huonossa kunnossa etenkin liikuntasaumoista, vedenheittäjien kohdalta ja venäläisaikaisen holvikaton ja lisäkateen rajakohdasta.

Vuoden 1940 lisäkate on huonossa kunnossa vedenheittäjän ja liikuntasauojen kohdalta.

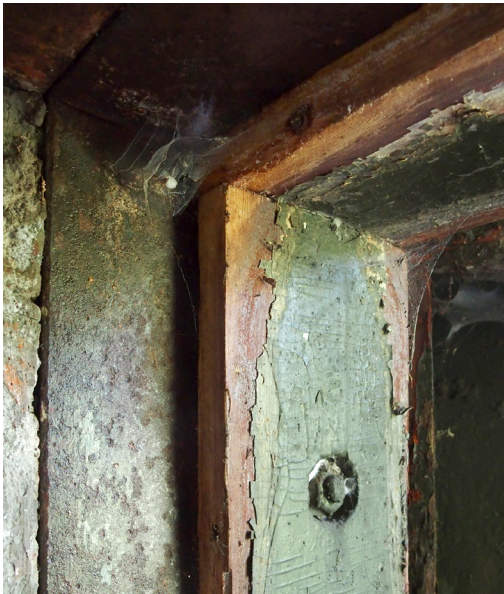
Venäläisikäinen panssarioivi karmeineen on kärsinyt kosteusvaurioita etenkin alaosastaan. Panssarioiven osissa ja katon I-palkeissa on tullut esiin punertava sävy, joka on mahdollisesti ruostesuojamaalia. Tummanvihreä sävy oli tyypillinen venäläisajalla, mutta voi olla myöhempikin.

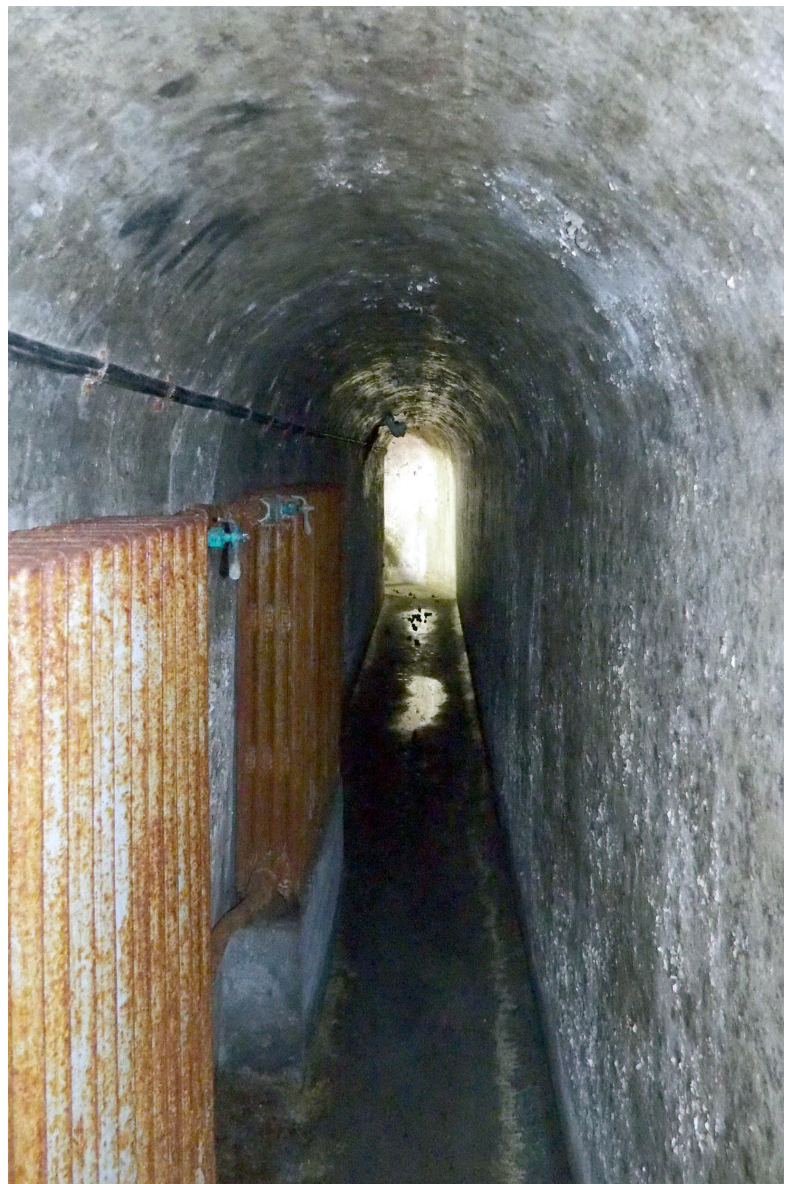
Alla: Tuuletuskäytävä on rakennuksen tiloista kostein.
