Insinööripatterin betonikellari

Susisaaren B26a – rakennushistoriaselvitys

MANARK

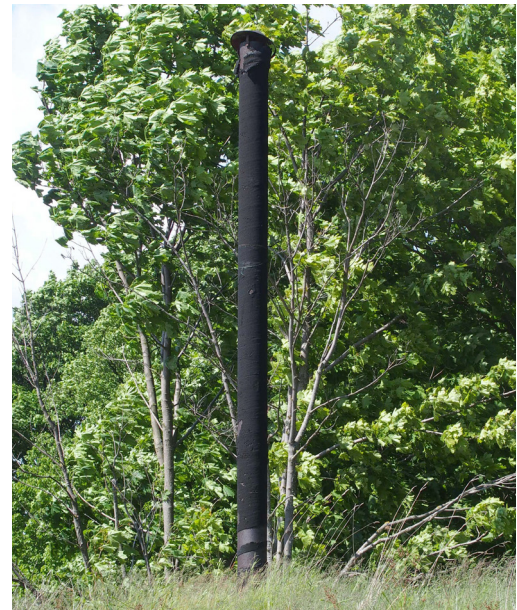
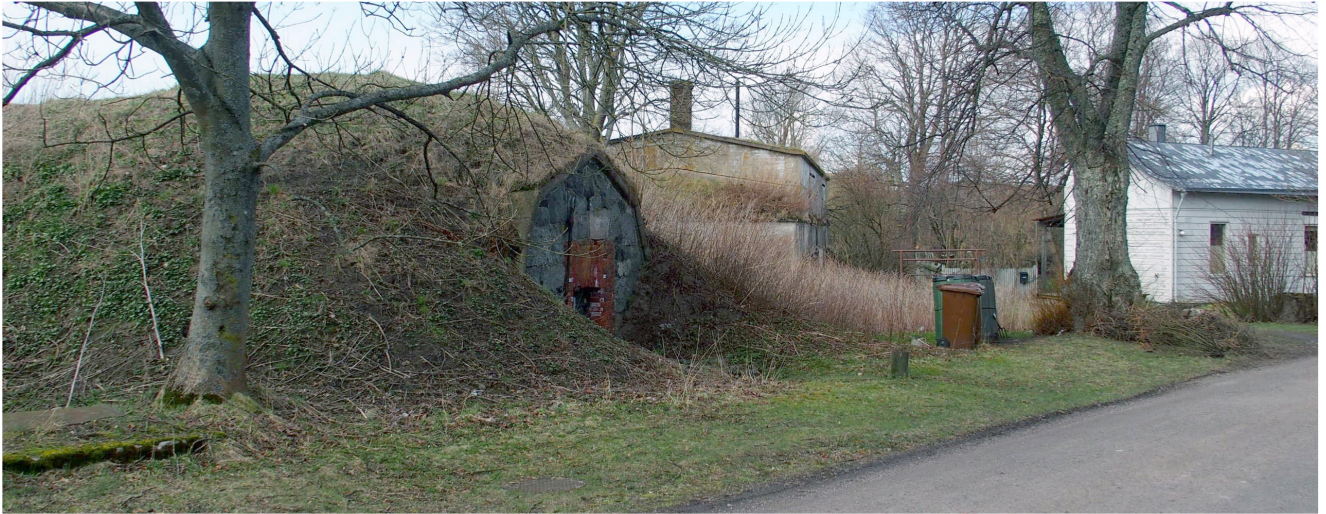
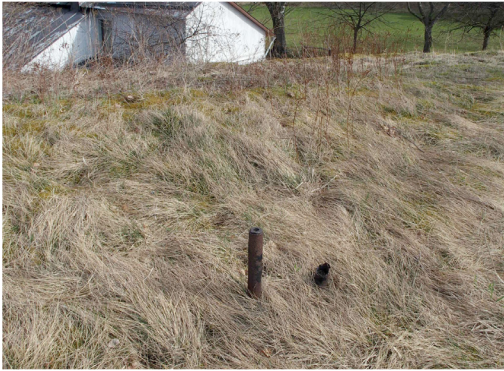
Rakennuksen maapeitteisen katon itäpäässä on jäljellä lämmityskattilan rautapellillä päällystetty tiilinen savupiippu, joka on osin huonossa kunnossa. Länsipäässä on ilmanvaihtojärjestelmän korkea rautahormi, joka sekoin on menettänyt osan suojaatustaan. Savupiippu ja ilmahormi on rakennettu vuonna 1940 betonisen harjakaton rakentamisen yhteydessä. Alun perin niiden paikoilla oli kaksi betonista ilmahormia. Katon keskivaiheilla on näkyvissä kaksi rautakiinnikettä, jotka saattavat liittyä sodanaikaisiin radioantenniasennuksiin.

Alla: Ilmanvaihtolaitteen hormi.

Oik.: Savupiippu

Oik. alla: etäisyysmittauslaitteen kivijalustan yläosa ruutikellarin B69 luona.

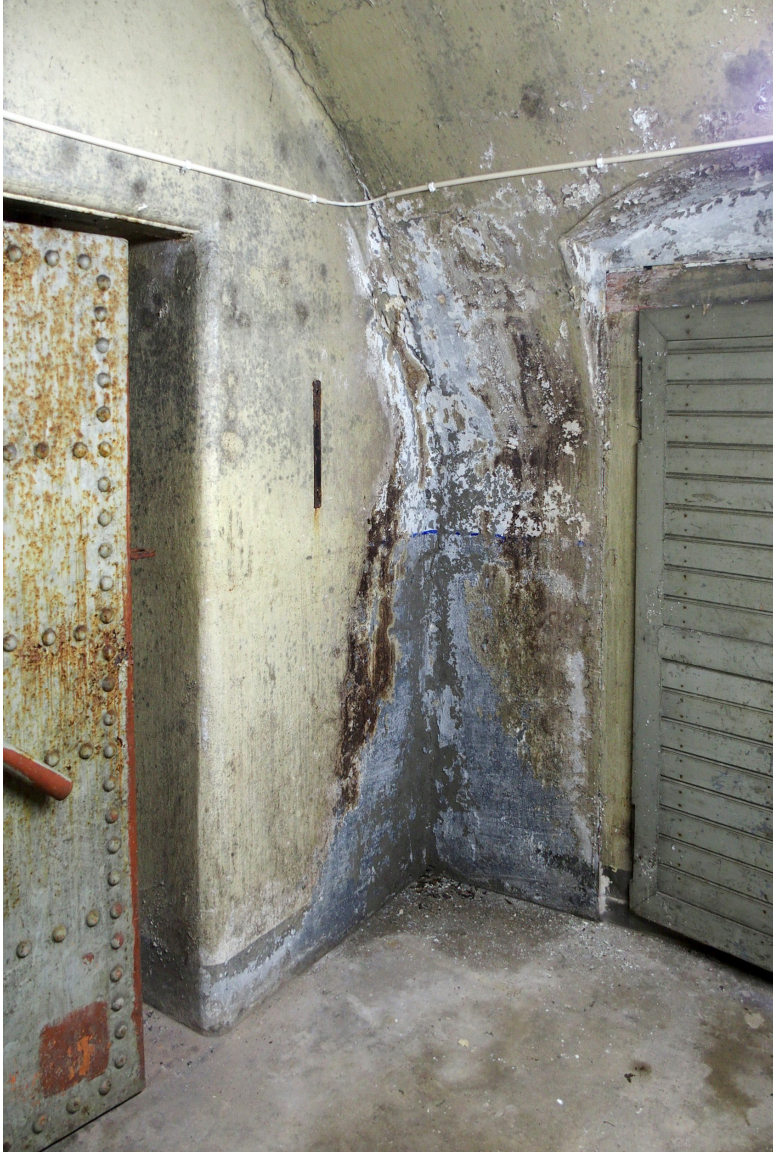
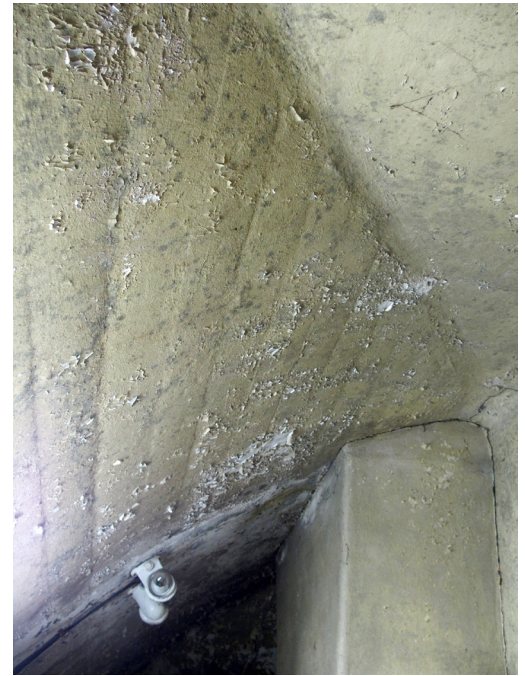
Eteistilan 02 kattoholvissa on näkyvissä muottilaudoituksen jäljet. Savupiippu ja sähköasennukset ovat 1930-luvulta.

Eteistilan nurkassa näkyy venäläisaikaista maalipintaa. Seinien alaosien siniharmaa ja yläosien valkoinen on rajattu 1240 mm:n korkeudella kirkkaansinisellä 10 mm:n levyisellä viivalla. Päällimmäinen, kellertävä 1930–40-luvun maalipinta tummanharmaine 200 mm:n korkuisine jalkalistoineen on kulunut pois kattohalkeamasta tulleen kosteuden vaikutuksesta. Seinällä on käyttötarkoitukseltaan tuntematon, mutta mahdollisesti puhelinjohtoasennuksiin liittyvä metallikiinnike.

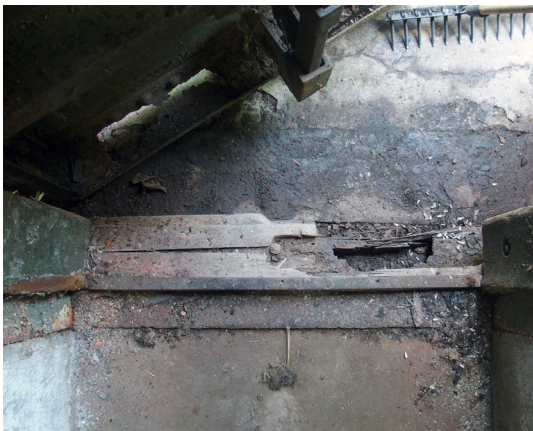
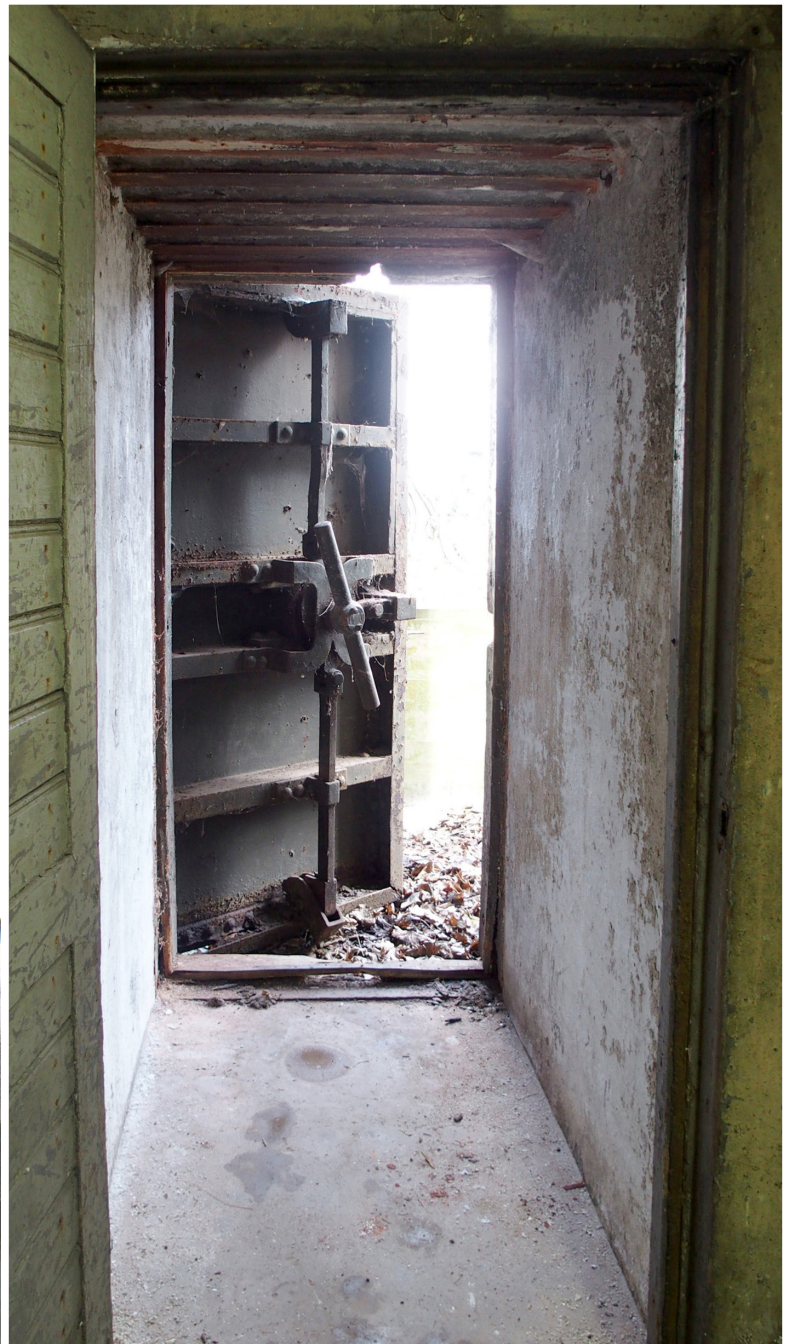
Venäläisikäinen panssarioivi karmeineen on kärsinyt kosteusvaurioita etenkin alaosastaan. Panssarioiven osissa ja katon I-palkeissa on tullut esiin punertava sävy, joka on mahdollisesti ruostesuojamaalia. Tummanvihreä sävy oli tyypillinen venäläisajalla, mutta voi olla myöhempikin.

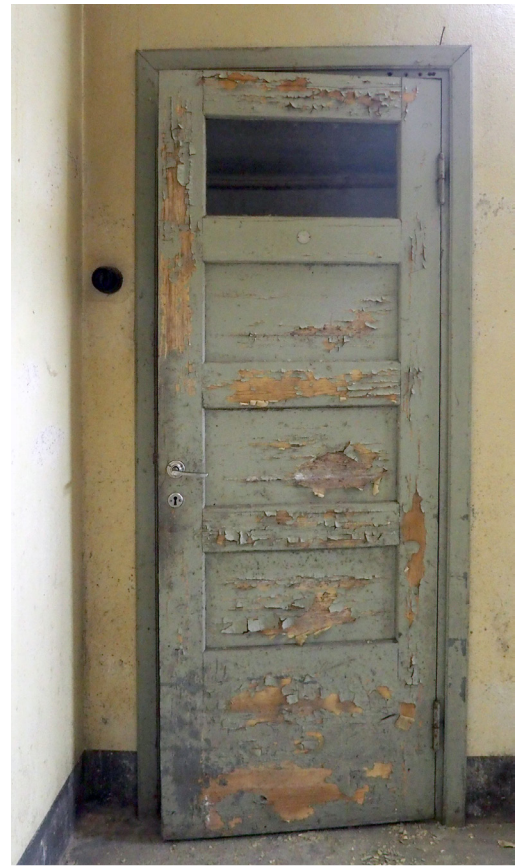
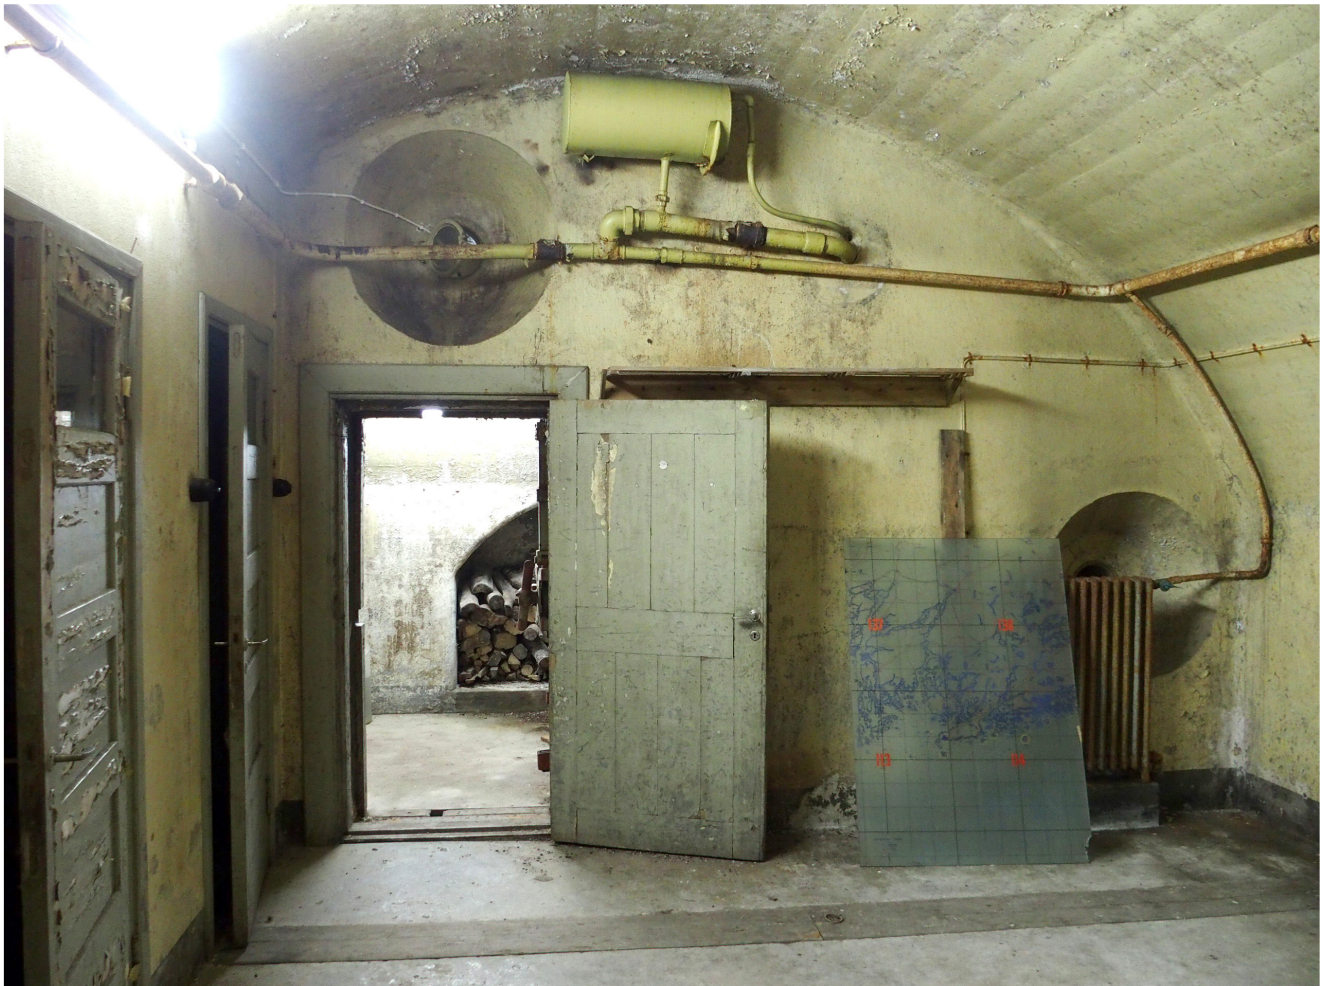
Huoneen 03 sisääntuloseinällä on kaksi alkuperäistä messinkikehyksistä lasiluukkuja. Oven vieressä on 1930-luvun naulakko ja sen yläpuolella vesikiertoisen lämmityksen putkistoja. Vasemmalla seinustalla puhelinkoppien ovia.

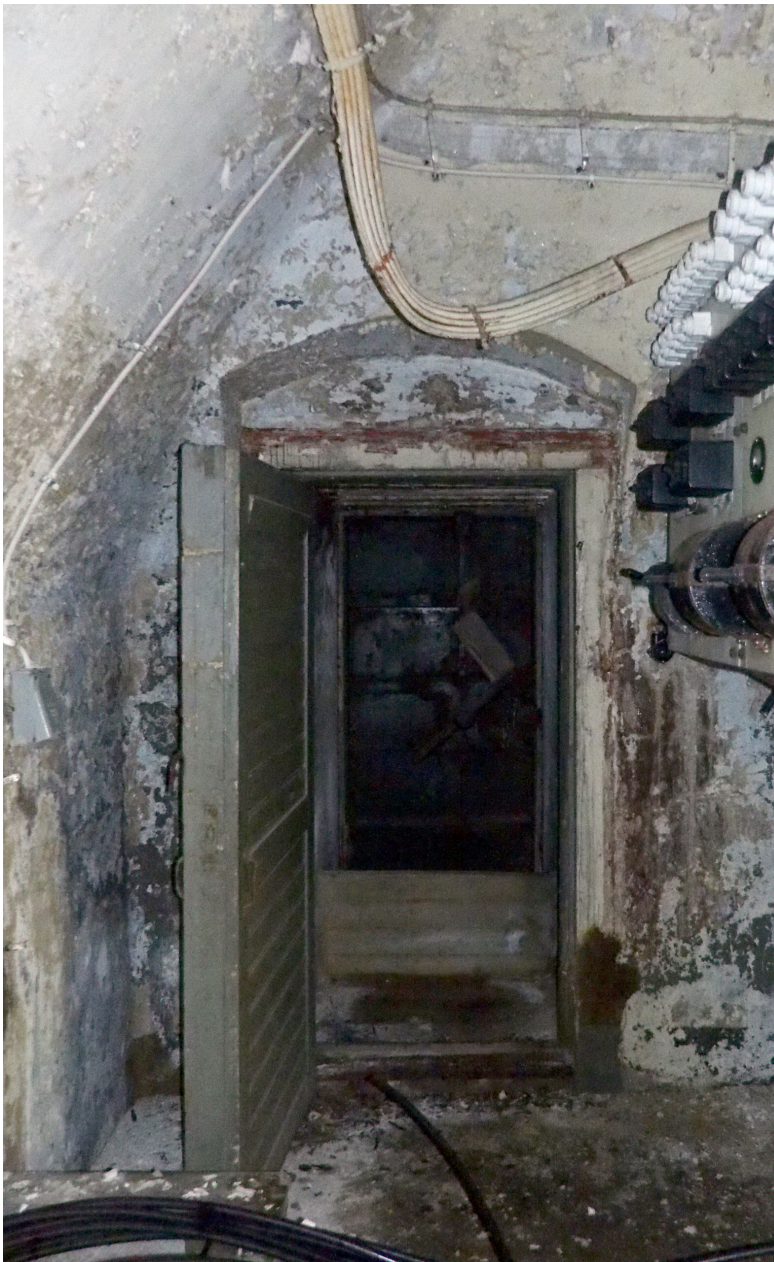
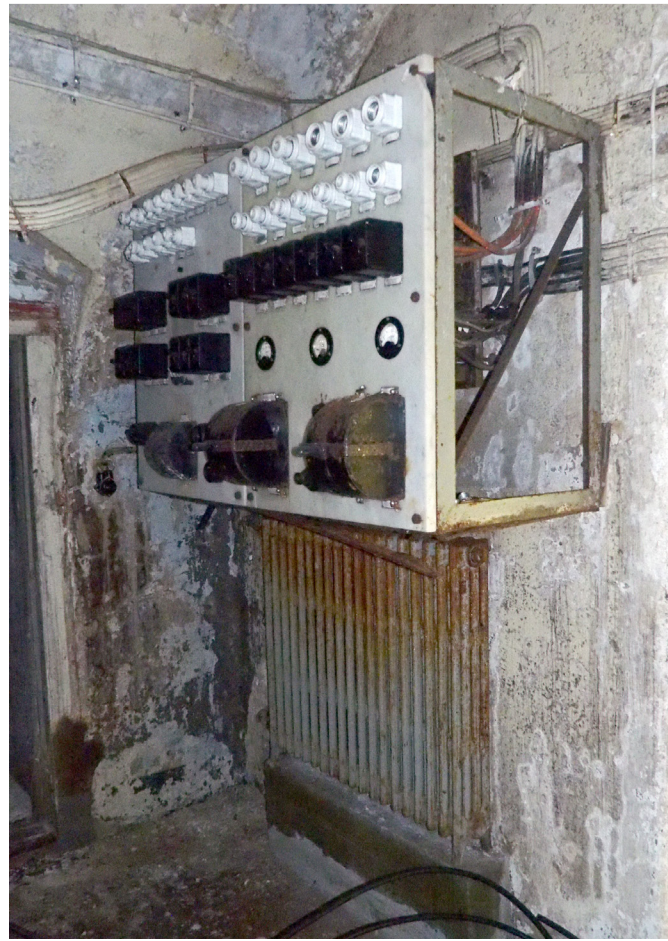
Sähköpääkeskus on säilynyt täydellisenä. Keskukseen alapuolella seinän kulmassa on reikä, joka jatkuu ilmeisesti tasohuoneen 14 lattiaan alle.

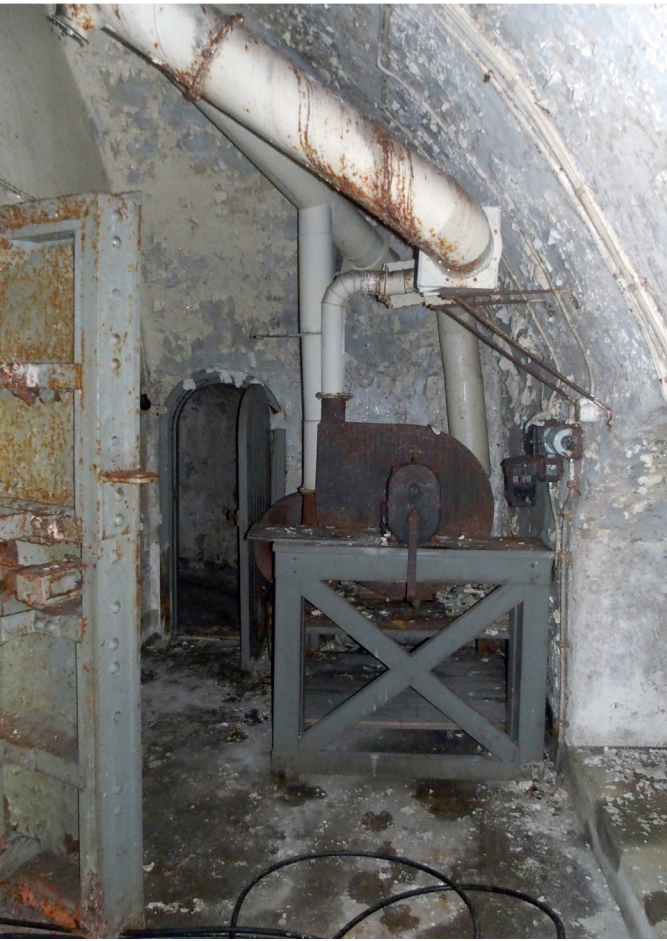
Vas.: Käytävän kaariaukollinen puuovi näkyy ilmanvaihtolaitteiston takana.

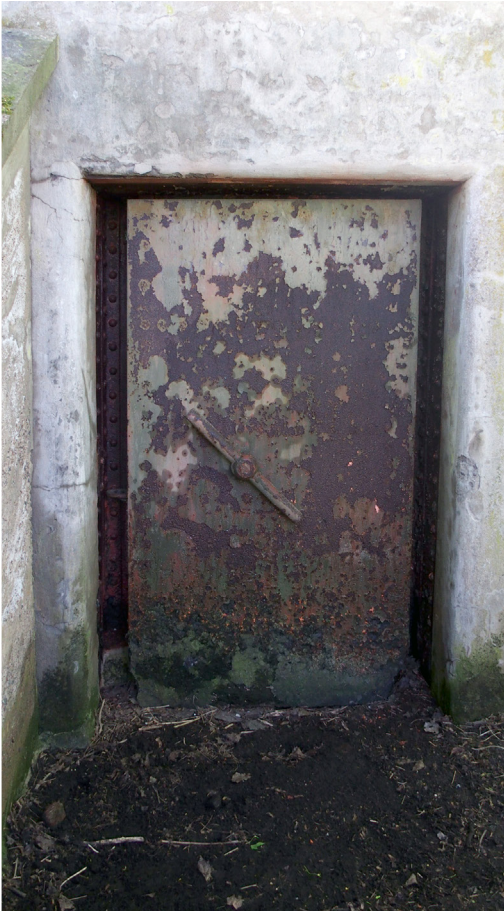
Omalla betoniholvillaan varustettu 80 cm leveä tuuletuskäytävä yhdistää eteistilat 02 ja 16 toisiinsa. Käytävän betonilattia on laakean kourumainen, ja se on ilmeisesti toiminut vedenkeräämiskanavana, vaikka mitään viemärointiä ei näytä olevan. Käytävän päissä ei alkujaan ollut ovia, mutta länsipäähän sellainen on lisätty ilmeisesti 1930-luvulla samoin kuin käytävän keskiosaan sijoitetut valurautaradiaattorit. Käytävään kerääntyy nykyisin kosteutta holvin läpi.

Alla vas.: Läntinen ulko-ovi on ollut alaosastaan pitkään maa-ainesten peitossa, mutta on nyt otettu esiin.

Alla: Tuuletuskäytävä on rakennuksen tiloista kostein.
