SUOMENLINNA C 76  
RAKENNUSHISTORIASELVITYS  
SAATSI ARKKITEHDIT  
15.3.2019

*Suomenlinnan rakennuksen C 76 rakennushistoriaselvitys*

*Tilaja: Suomenlinnan hoitokunta,  
rakennuttaja Pekka Vuorela*

*Tekijä: Saatsi Arkkitehdit Oy  
Emilia Saatsi, Pekka Saatsi, Riina Sirén  
pekka@saatsi.fi | 040 5955933 | www.saatsi.fi*

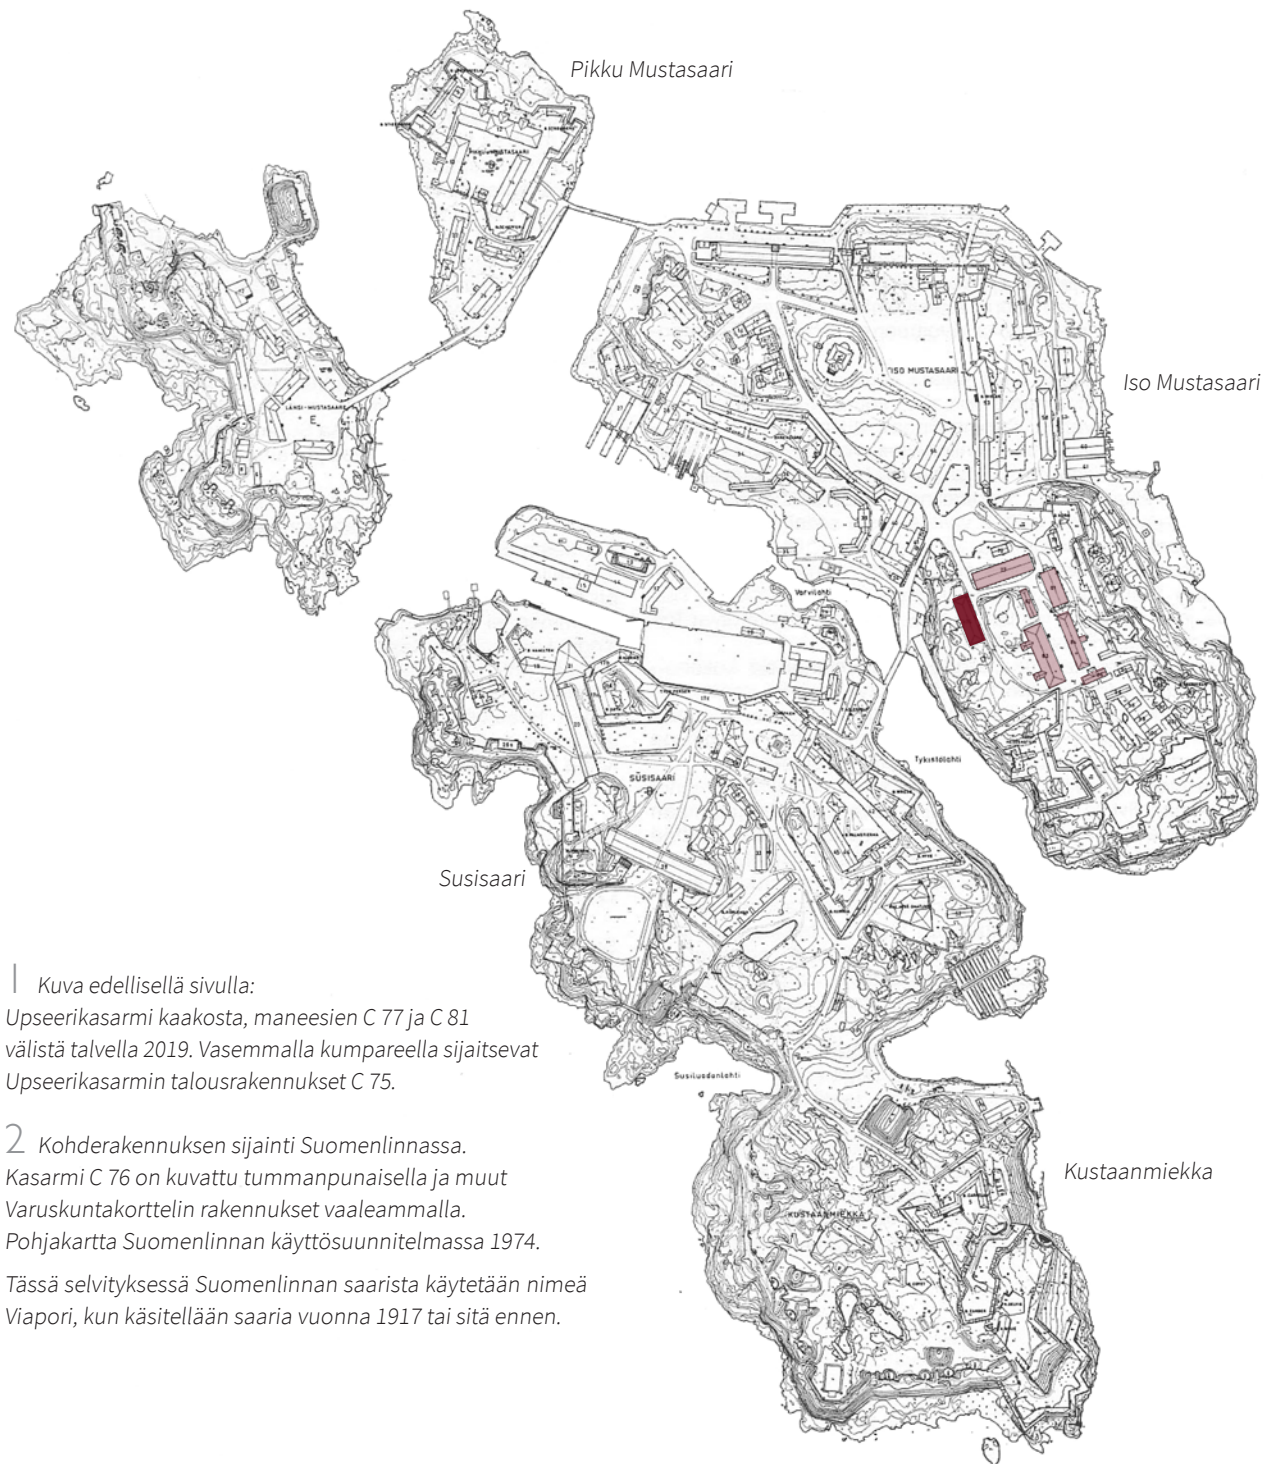
2 Kohderakennuksen sijainti Suomenlinnassa.  
Kasarmi C 76 on kuvattu tummanpunaisella ja muut  
Varuskuntakorttelin rakennukset vaaleammalla.  
Pohjakartta Suomenlinnan käyttösuunnitelmassa 1974.  
Tässä selvityksessä Suomenlinnan saarista käytetään nimeä  
Viapori, kun käsitellään saaria vuonna 1917 tai sitä ennen.

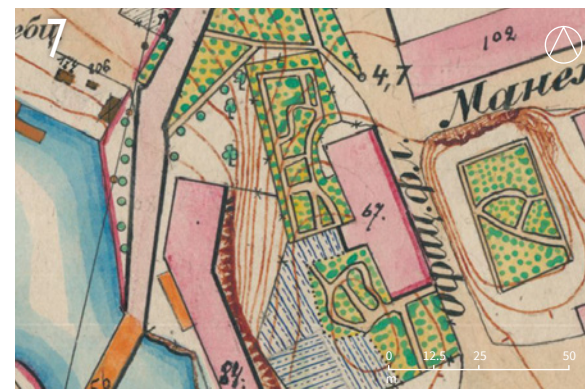
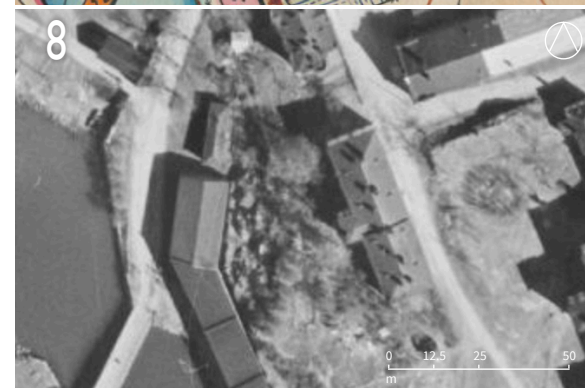
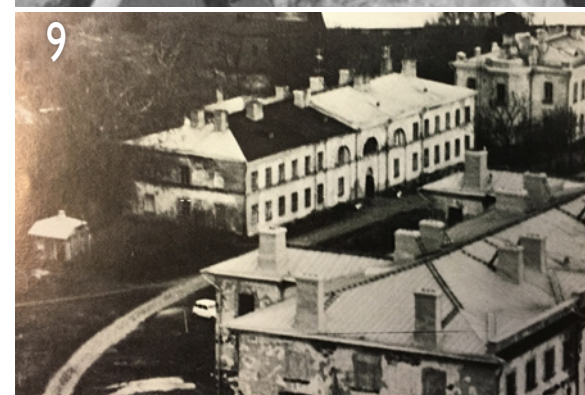
8 Vuoden 1943 ilmakuvassa näkyy Upseerikasarmin pohjoispuolelle 1910 valmistunut Lennätinhenkijäntalo C 71 ja itäpuolen kumpareelle istutettu syreenikehä, joka lienee alun perin venäläisaikainen. 1:200. Helsingin karttapalvelu.

9 Vuonna 1970 Upseerikasarmin eteläpuolella on saunan oloinen ulkorakennus, sama kuin vuoden 1943 ilmakuvassa. Teoksesta Viapori Suomenlinna Sveaborg. Kuvannut Simo Rista.

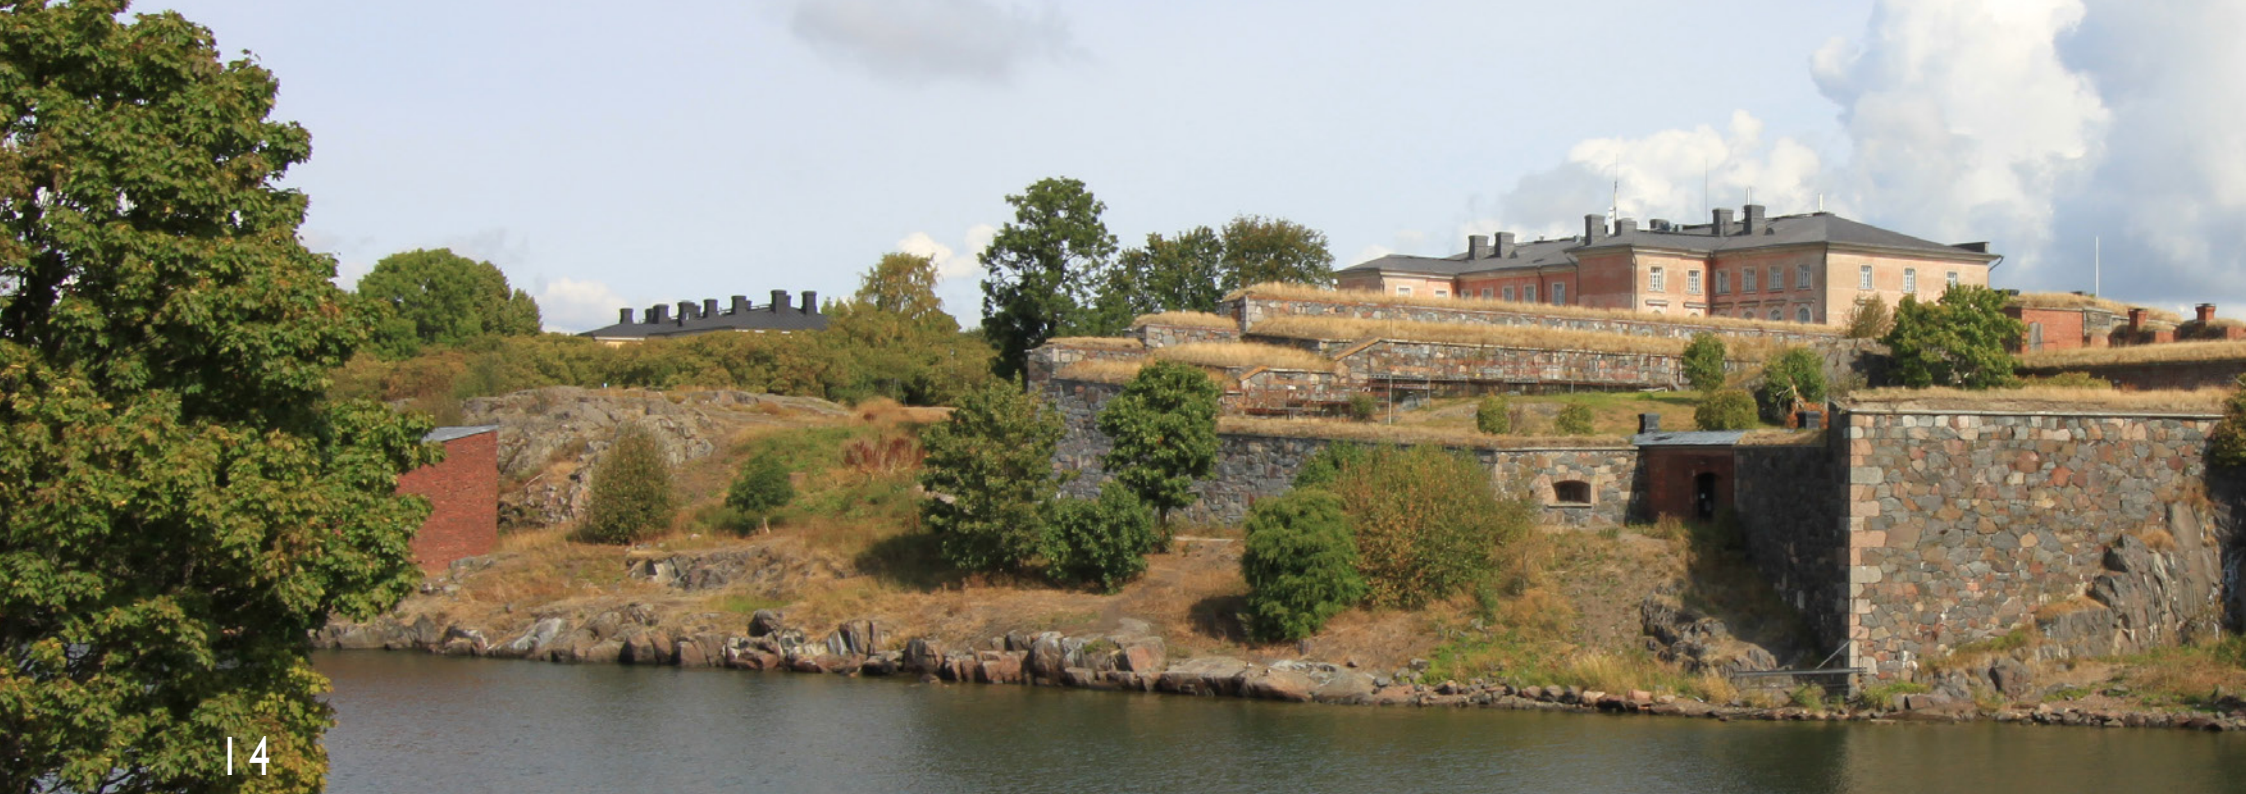
14

14–15 Susisaaresta käsin Upseerikasarmista näkyy suurmaisemassa vain katto, jonka savupiiput toistavat kilvinnoitusten polvekkeita. Upseerikasarmi on yhdessä Tykistökasarmin C 83 kanssa osa Ison Mustasaaren eteläosan kruunua. Rakennukset voi nähdä kohokohtana kulttuurimaiseman kehityslinjassa, jossa perustasona esiintyvä kalliopeirä kehittyi välivaiheina esiintyvien linnoitusten kautta yhä jalostuneemmiksi rakenteiksi. Ylempi kuva etelästä, alempi lounaasta.

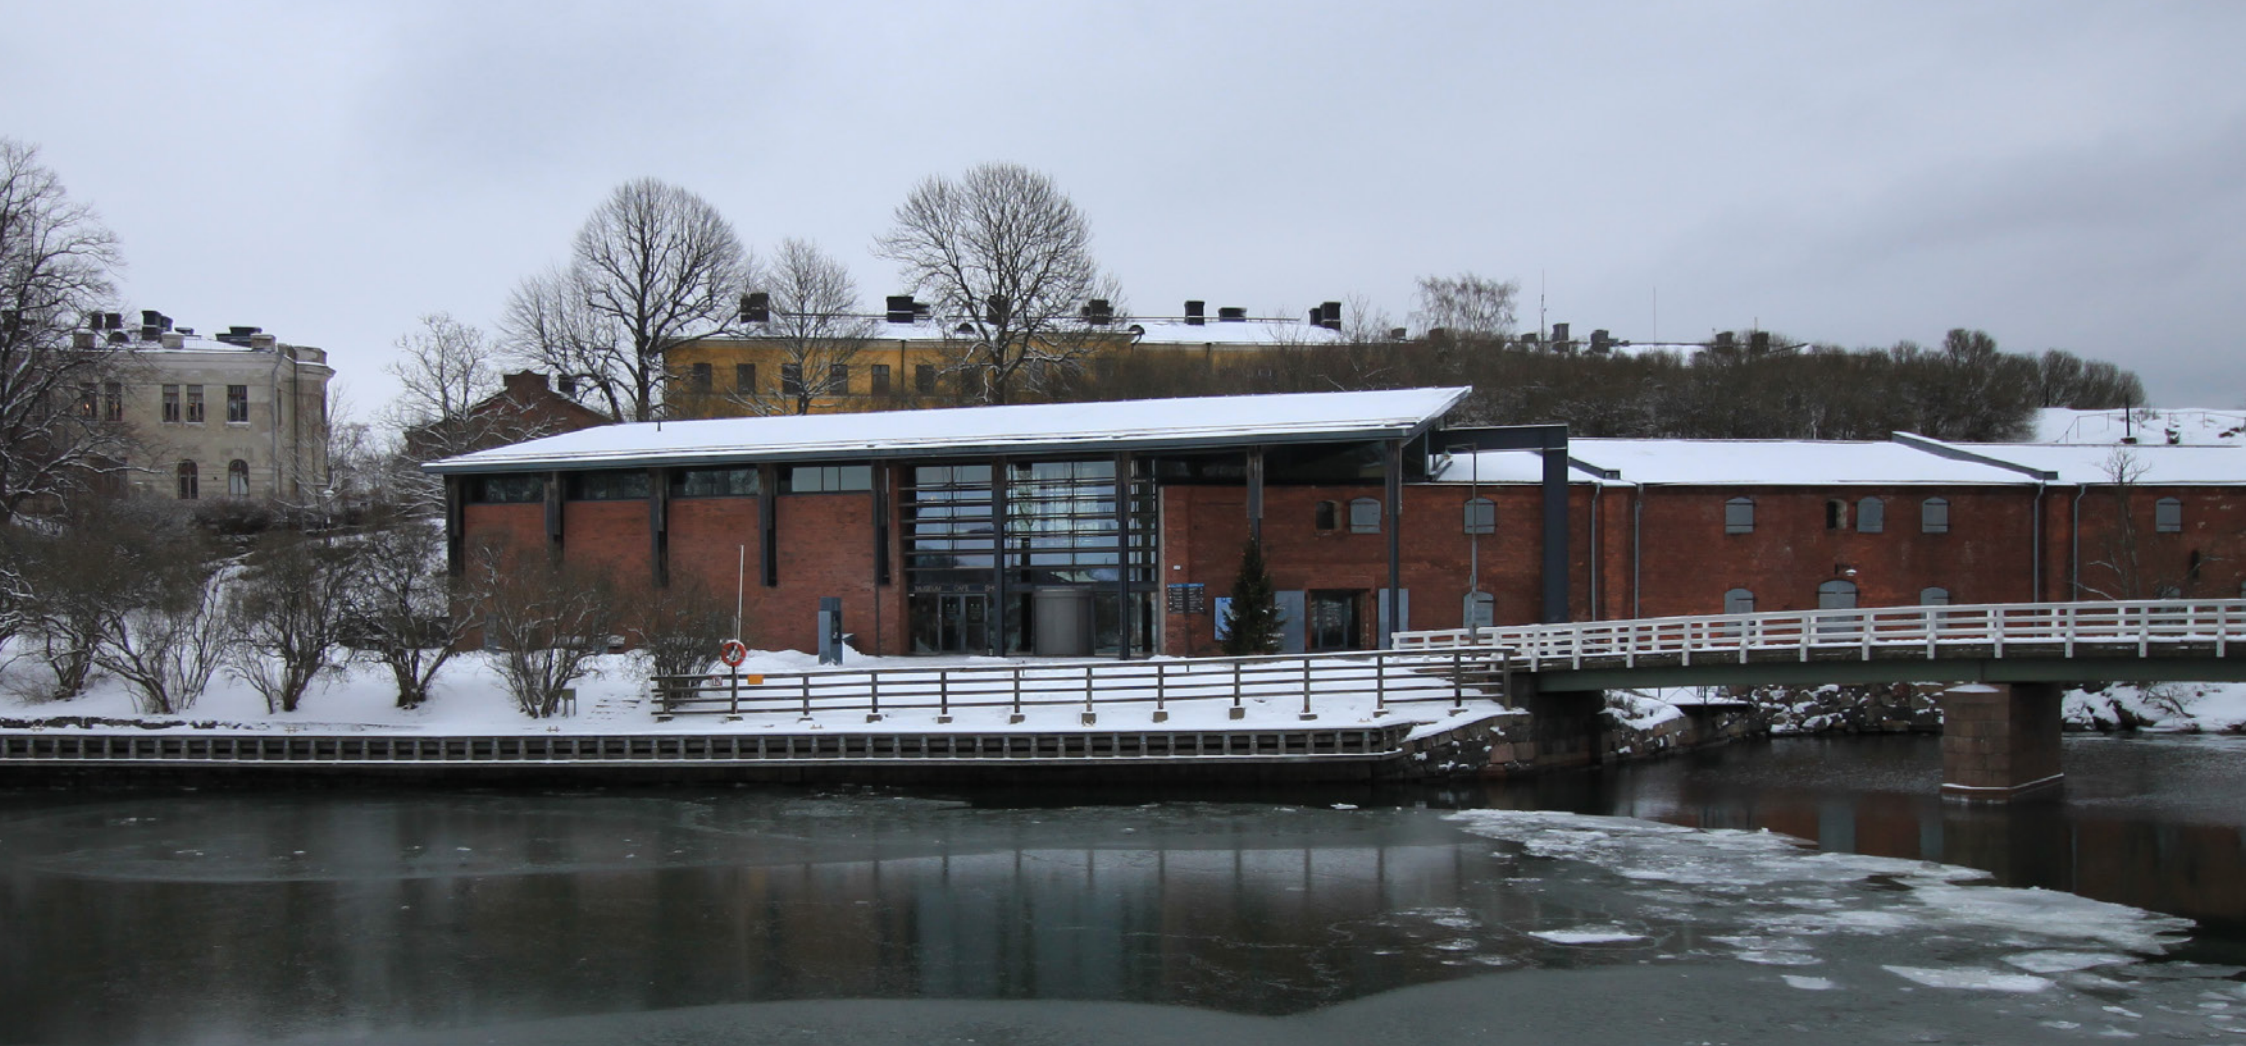
16 Lehdettömään aikaan myös rakennuksen keltaiset julkisivut osallistuvat Tykistölahden maisemaan. Näkymä lännestä Susisaaresta Suomenlinnakeskuksen yli. Tykistökasarmi C 83 jää tästä suunnasta katsoen taustalle.

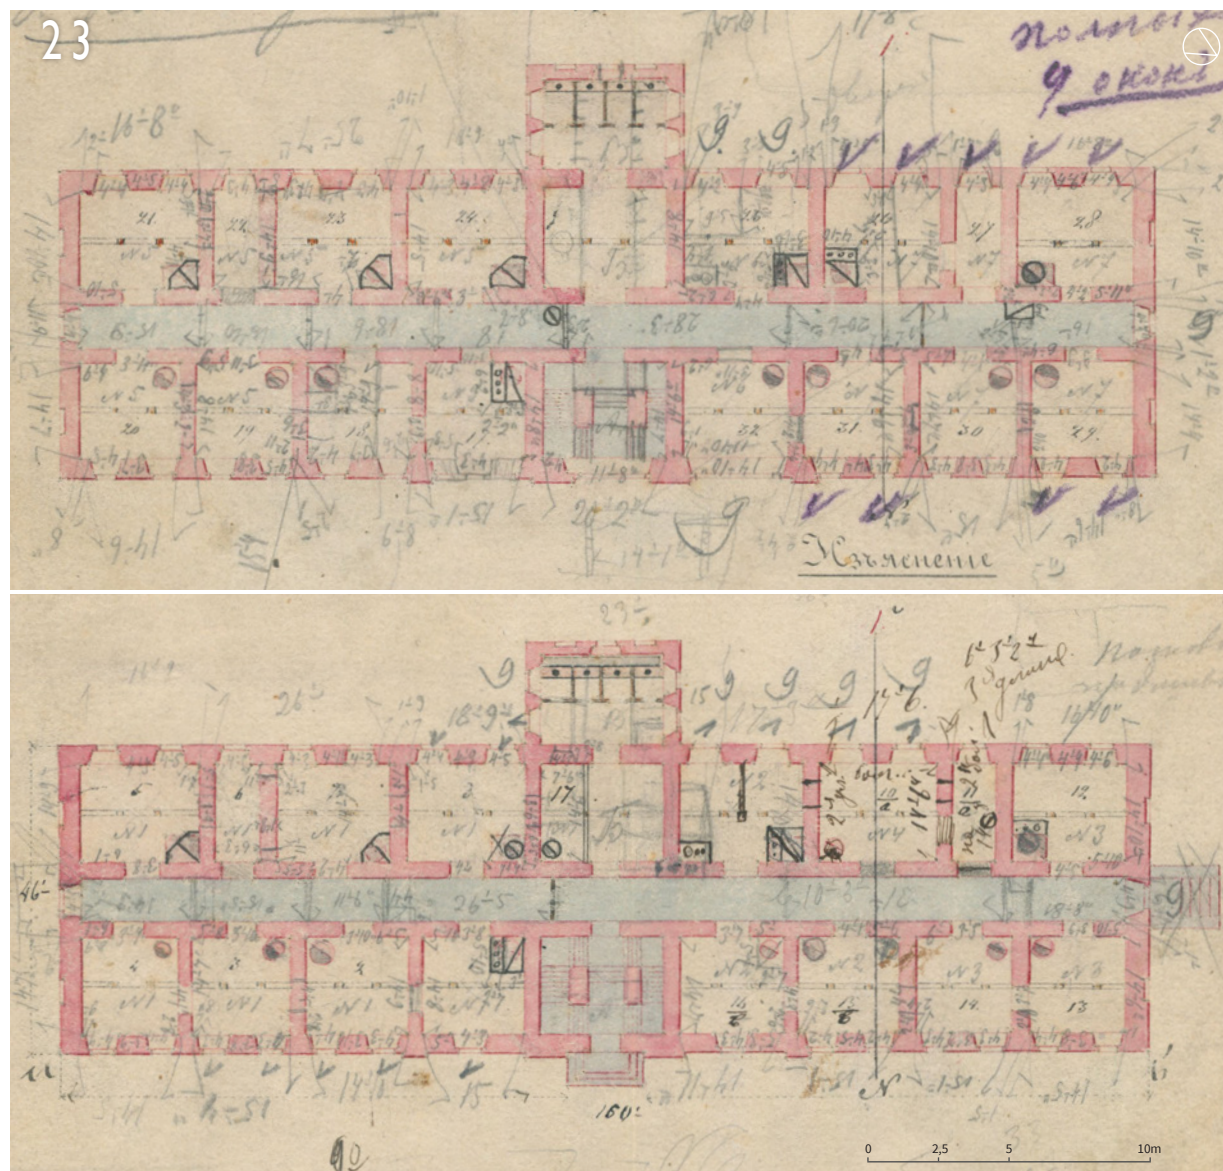
**23** Seuraavalla sivulla: Ensimmäinen Kansallisarkistossa oleva rakennuksen pohjapiirustussarja vuodelta 1859, jolloin rakennus oli jo siirtynyt laivastolta maavoimille. Tilat jakautuvat 25:en yhdestä kahteen huonetta käsittävään huoneistoon. Lyijykynämerkinnät on tehty jälkikäteen. 1:150. VeSA: C:910.

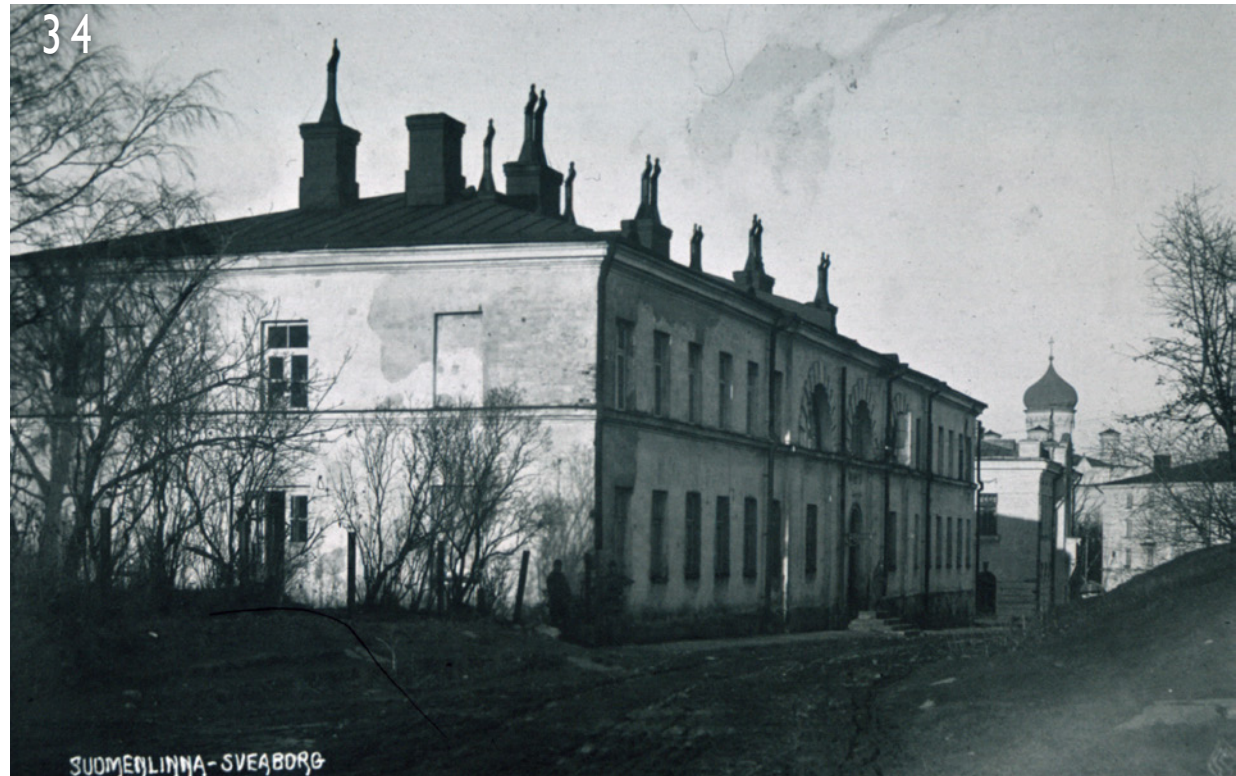
34 Upseerikasarmi kaakosta. Mikäli valokuva on suomalaisten ottama, ajoitus lieenee kevättalvi 1918, koska silloin suomalaiset olivat jo saapuneet mutta kirkon torni oli vielä alkuperäisessä muodossaan. Kuvassa näkyy eteläpäädyn pariovellinen sisäänkäynti. Kuvaaja tuntematon. SLHKa: CD/ID 0087/0081.

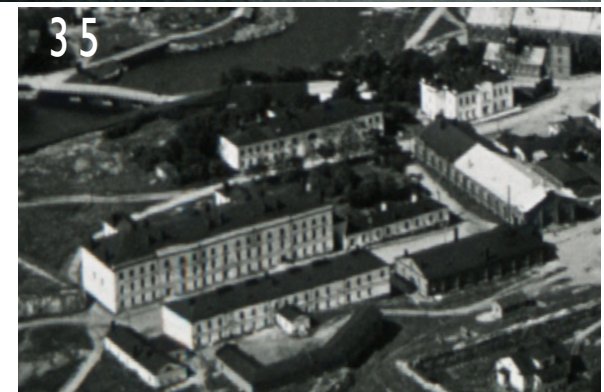
35 Vuonna 1934 pääjulkisivun lunetti-ikkunoista enää yksi oli alkuperäisessä muodossaan. Kuva: Sipilä. SLHKa: CD/ID 0003/0011.

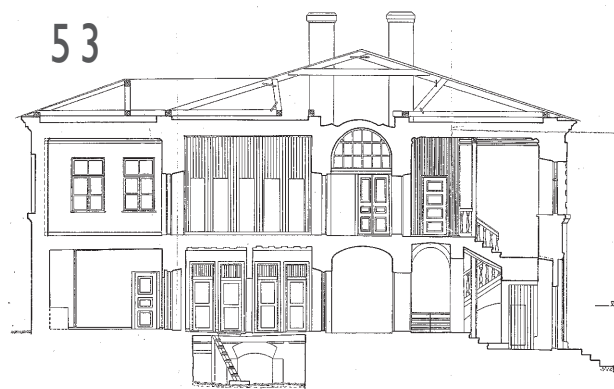
53–54 Peruskorjauksessa Upseerikasarmin sisätiloja yhtenäistettiin ja pelkistettiin. Poikkileikkaus porrashuoneen kohdalta ennen ja jälkeen muutostöiden. T. Hirvonen ja A. Valo, MV: RHO 1974 ja Arkkitehtitoimisto Timo Jokinen & Jussi Tanska 30.9.1980. SLHka.

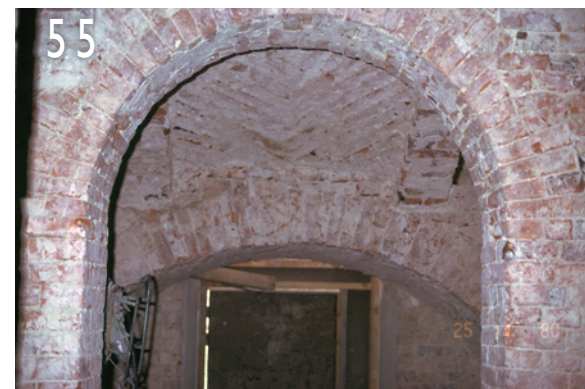
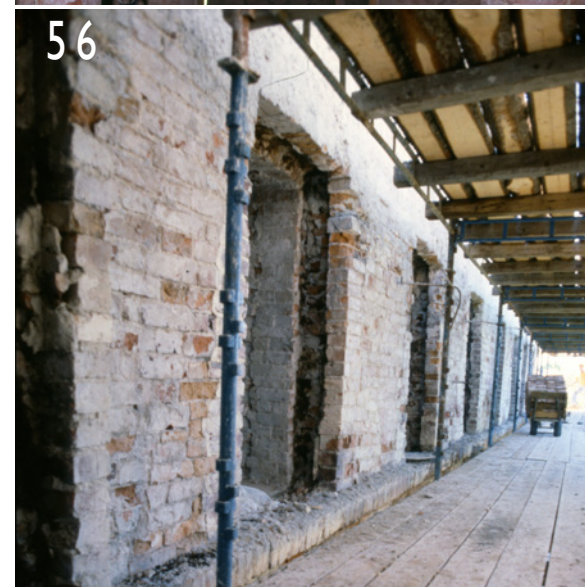
55–56 Porrashuoneen ja julkisivujen rappaukset uusittiin kauttaaltaan. Porrashuone 1. kerroksessa keskikäytävältä uloskäynnille katsottuna 1980 ja osa pääjulkisivua 1979. SLHka: CD/ID 0088/0012; 0088/0071.

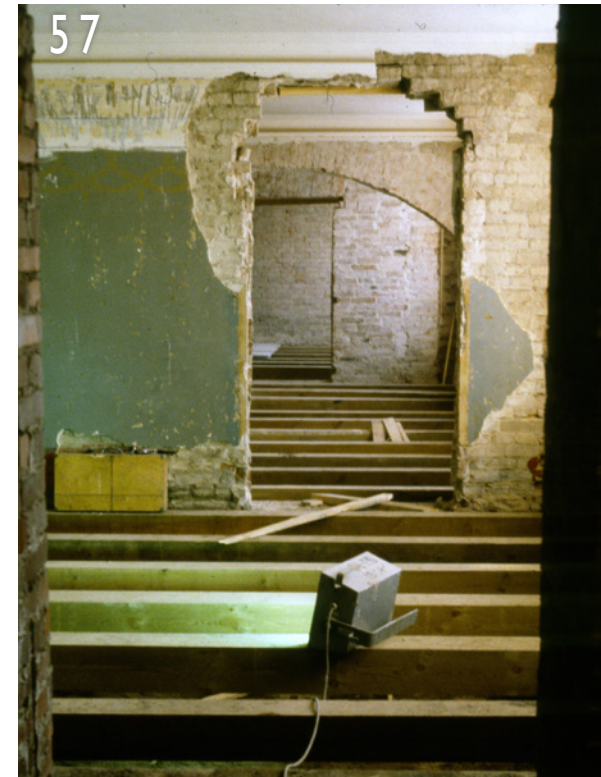
57 Asuinhuoneisiin tehtiin uudet lattiat ja seinien pintarakenteet. Sisäkattojen rappaukset kunnostettiin. SLHKa: CD/ID 0087/0085.

Lattia- ja kattopintojen korkeusasemat pyrittiin säilyttämään. Vanhojen puukannattajien väliin ja päälle asennettiin ääneneristykseksi mineraalivillaa. Ensimmäisten ääneneristysmittausten jälkeen villaa jouduttiin lisäämään.<sup>45</sup> Tiililadelmia vailla oleviin välipohjiin lisättiin painoksi hiekkaa. Huoneistojen lattiat rakennettiin 45x145mm höylälankusta ja sisäkatot verhottiin kipsikartonkilevyllä.<sup>46</sup> Yleisten tilojen lattiat päällystettiin alkuperäisen kokoisilla hiotuilla kalkkikivilaatoilla. Jalakalistat toteutettiin vanhan mallin mukaisina puisina ja peittomaalattuna.<sup>47</sup>

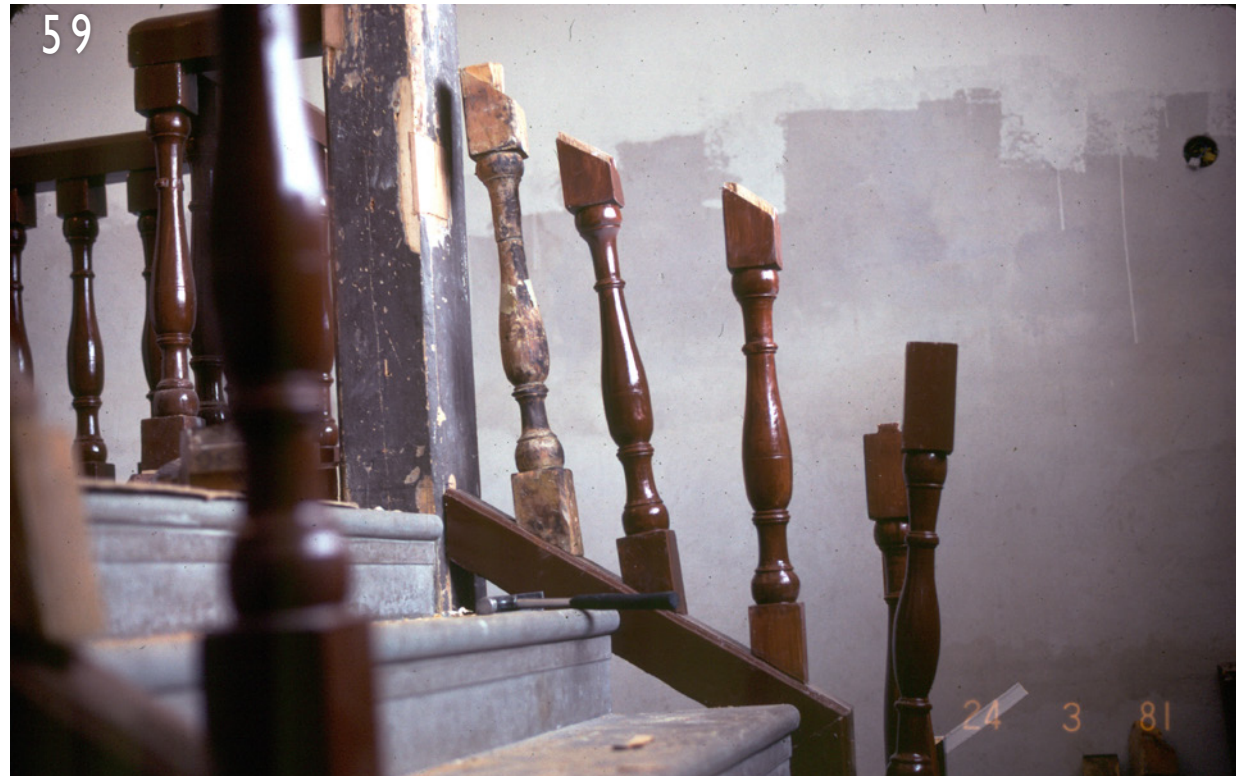
59 Porrashuoneen porrasaskelmat uusittiin mutta osa pui-sista kaiteista säilytettiin. SLHKa: CD/ID 0089/0048.

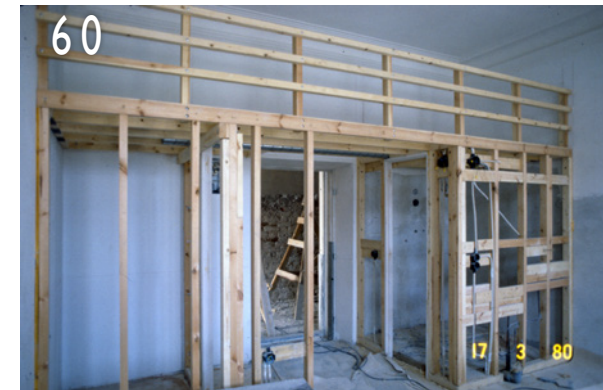
60 Parvi rakennusvaiheessa vuonna 1980 toisen kerrok-sen asunnossa 8 tai 13. Runko on mäntyä. SLHKa: CD/ID 0088/0002.

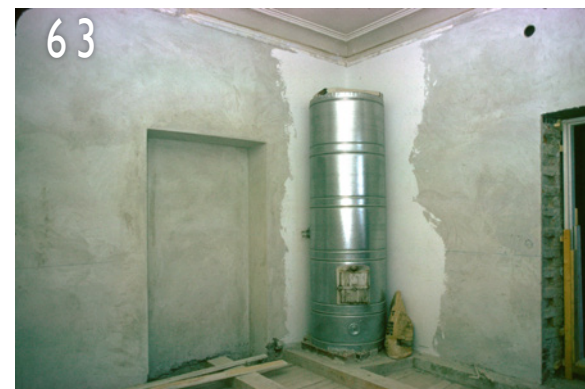
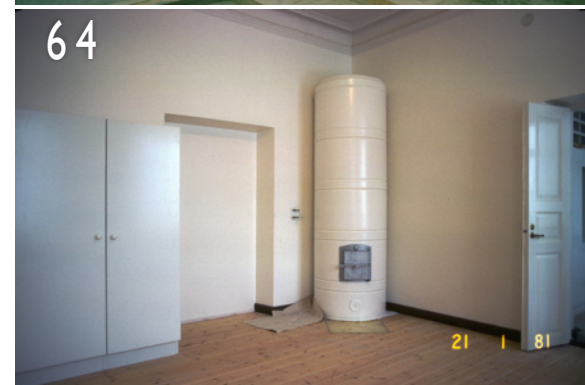
63–64 Uusittu tulisija asunnossa 13 vuosina 1979 ja 1981. Uusitut tulisijat tehtiin suuremmalla savuhormilla kuin paikalla aiemmin olleet tulisijat, joten ne varaavat lämpöä aiempia huonommin. SLHKa: CD/ID 0089/0049 ja 0088/0097.

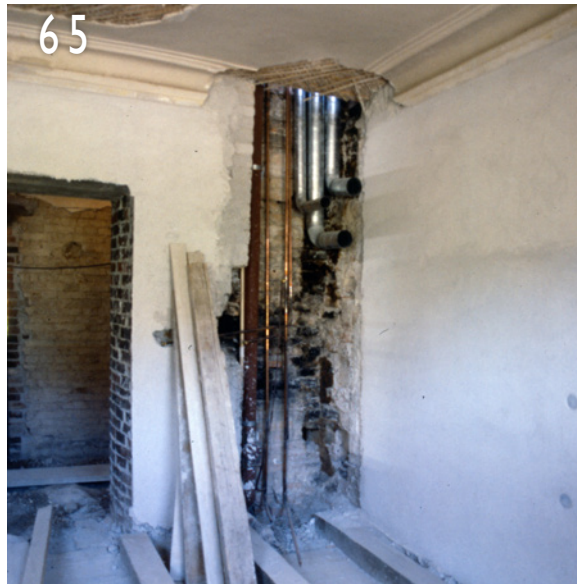
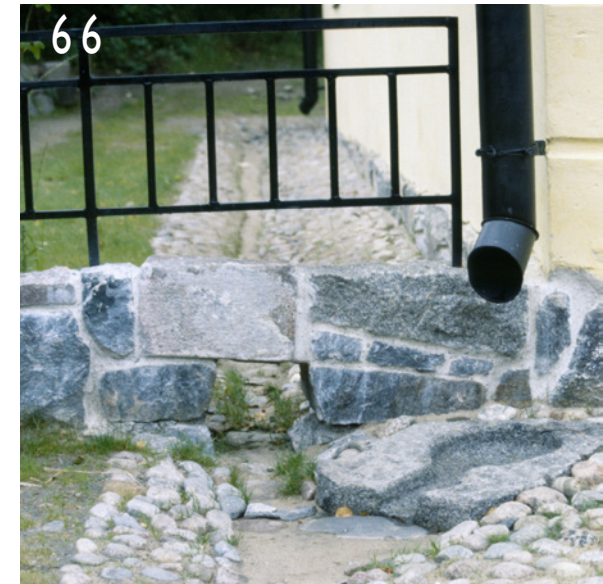
65 Osa vanhojen savuhormien paikoista korvattiin uudella ilmanvaihto- ja vesijohtotekniikalla. 1979. SLHKa: CD/ID 0087/0094.

66 Sadevedenohjaus toteutettiin viimeistellysti Arkkitehtuuri & Maiseman suunnitelmien mukaisesti. Kivityöt saatiin valmiiksi vuonna 1981. SLHKa: 0089/0050.

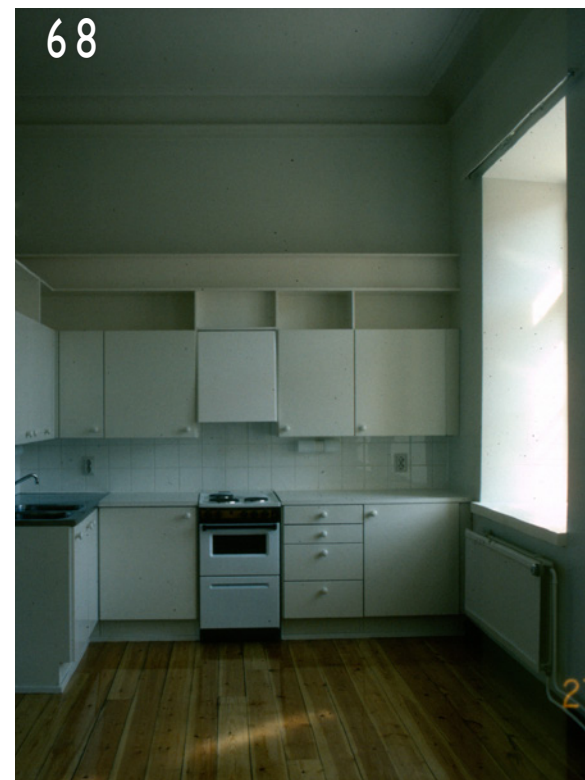
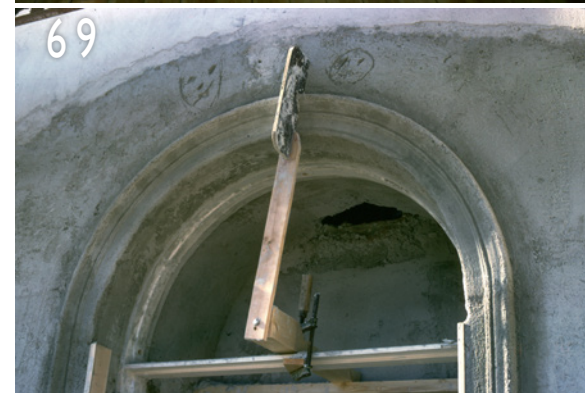
**68** *Uudet pinnat maalattiin pääsääntöisesti valkoisiksi. Asunnon 6 keittiö vuonna 1981. SLHKa: CD/ID 0088/0066.*

**69** *Julkisivujen rappauksissa käytettiin myös vanhoja menetelmiä. 1979. SLHKa: CD/ID 0087/0083.*

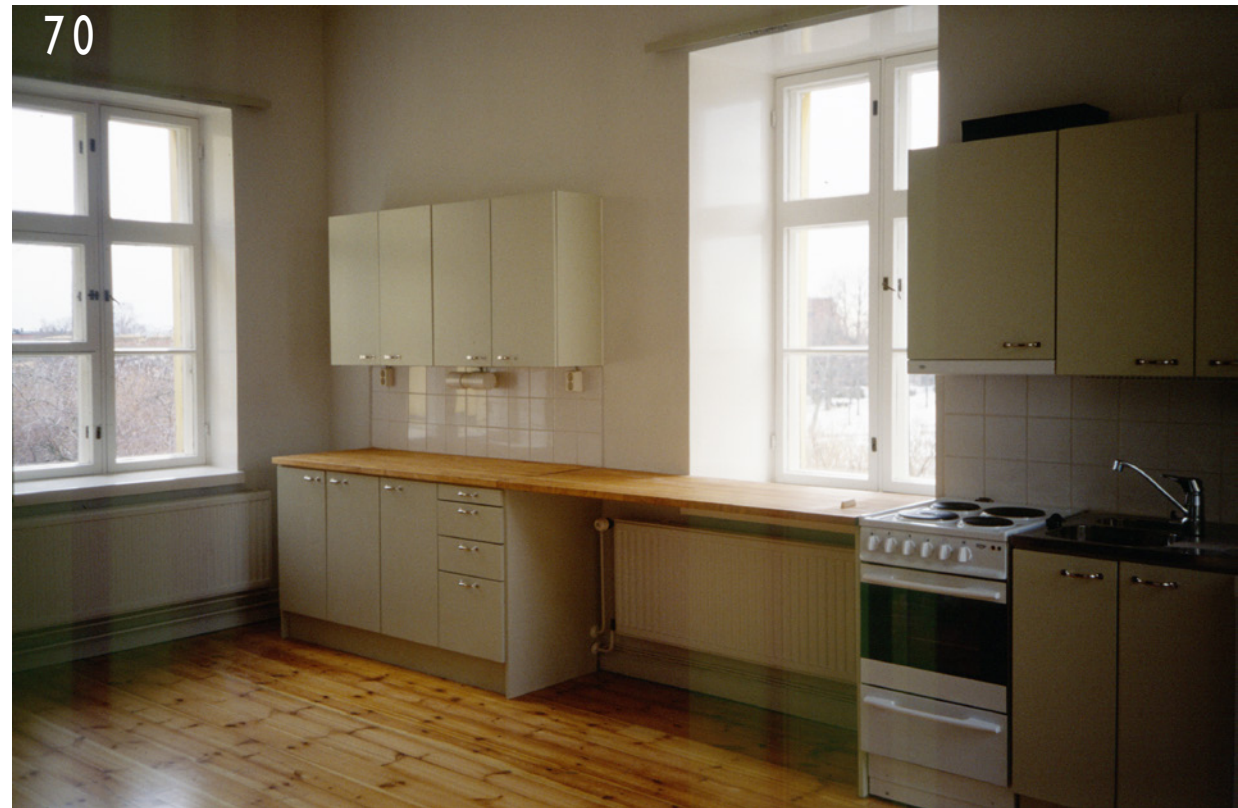
70 Asunnon A11 keittiö muutettiin vuosituhannen taitteessa keittokomerosta avokeittiöksi. Keittiö uutena vuonna 2000. SLHKa: CD/ID 0140/0080.

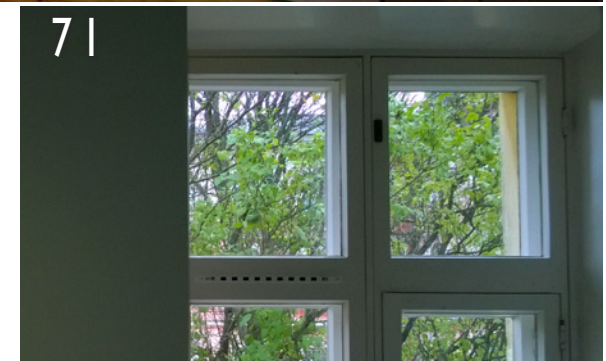
71 Asunnon 6 ikkunaan asennettiin korvausilmäsäleikkö vuonna 2015. SLHKa: CD/ID 9006/5669.

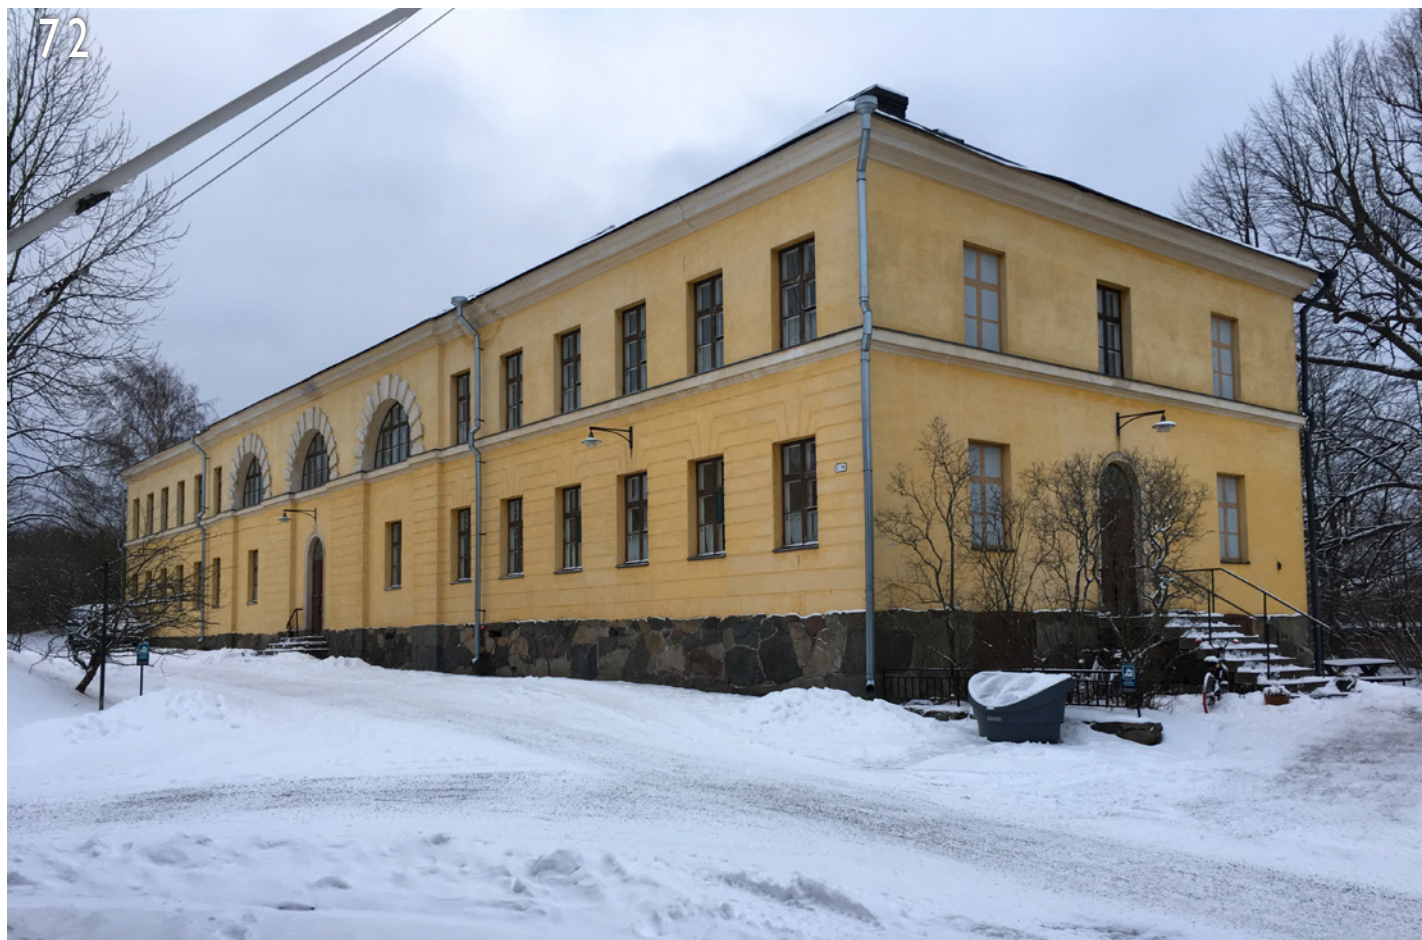
72 Upseerikasarmi kuvattuna pohjois-koillisesta, yleisimmästä saapumissuunnasta. Julkisivuja leimaavat tasarytmiset ikkuna-akselit ja voimakkaat listoitukset. Suuret lunetti-ikkunat ilmaisevat pääjulkisivun.

Upseerikasarmi on varuskuntakorttelin ainut keskeiskäytäväkennus, joten sen päätyjä ei ole muurattu yleisen kasarmirakennustavan mukaisesti kokonaan umpinaisiksi. Päätyjen valeikkunoiden välissä on aidot valoaukot. Tämä Upseerikasarmin erityisyys ei nykyisin enää hahmotu ulkoasussa, kun Varuskuntakorttelin muidenkin kasarmien valeikkunoita on otettu käyttöön.

Sisäänkäyntejä on kaksi. Pääsisäänkäynti sijaitsee porashuoneen kohdalla itäjulkisivun keskellä, ja sivusisäänkäynti on rakennuksen pohjoispäässä. Nykyisellään sisäänkäyntien käsittely on hyvin yhtenävä, vaikka historiallisesti itäisen sisäänkäynnin rooli on ollut merkittävämpi. Pohjoinen sisäänkäynti oli vuosisadan ajan ikkunana.

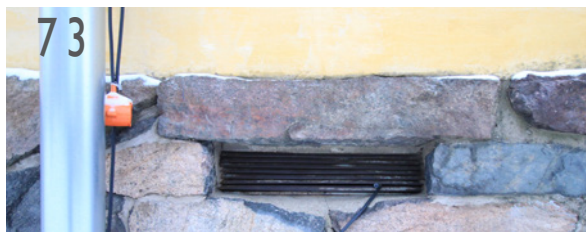
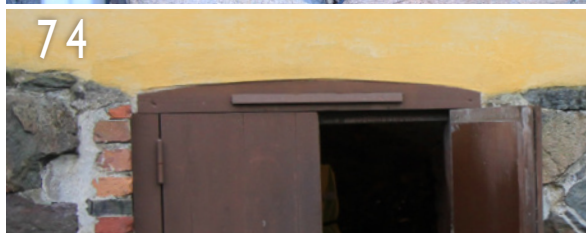
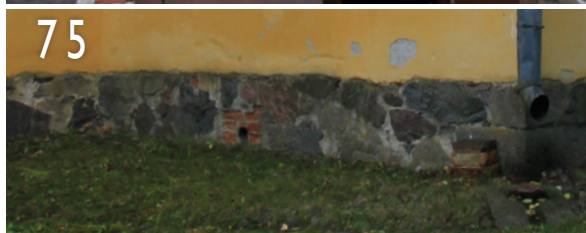
73–75 Kellari ja ryömintätila tuulettuvat vähin eväin. Itäjulkisivun pohjoispäässä on puhaltimella vahvistettu kellarin ilmanpoisto. Pohjoispäädyn pyörävaraston korvausilmaventtiili on ulko-ovessa. Länsisiiven maanvaraisen alapohjan tiilimuurauksella ympäröityä tuuletusratkaisua ei selitetä rakenne- eikä LVI-piirustuksissa, joten se lienee myöhempi muutos. Eteläpäädyssä sijainneet vanhat kissanluukut on tukittu kivillä.

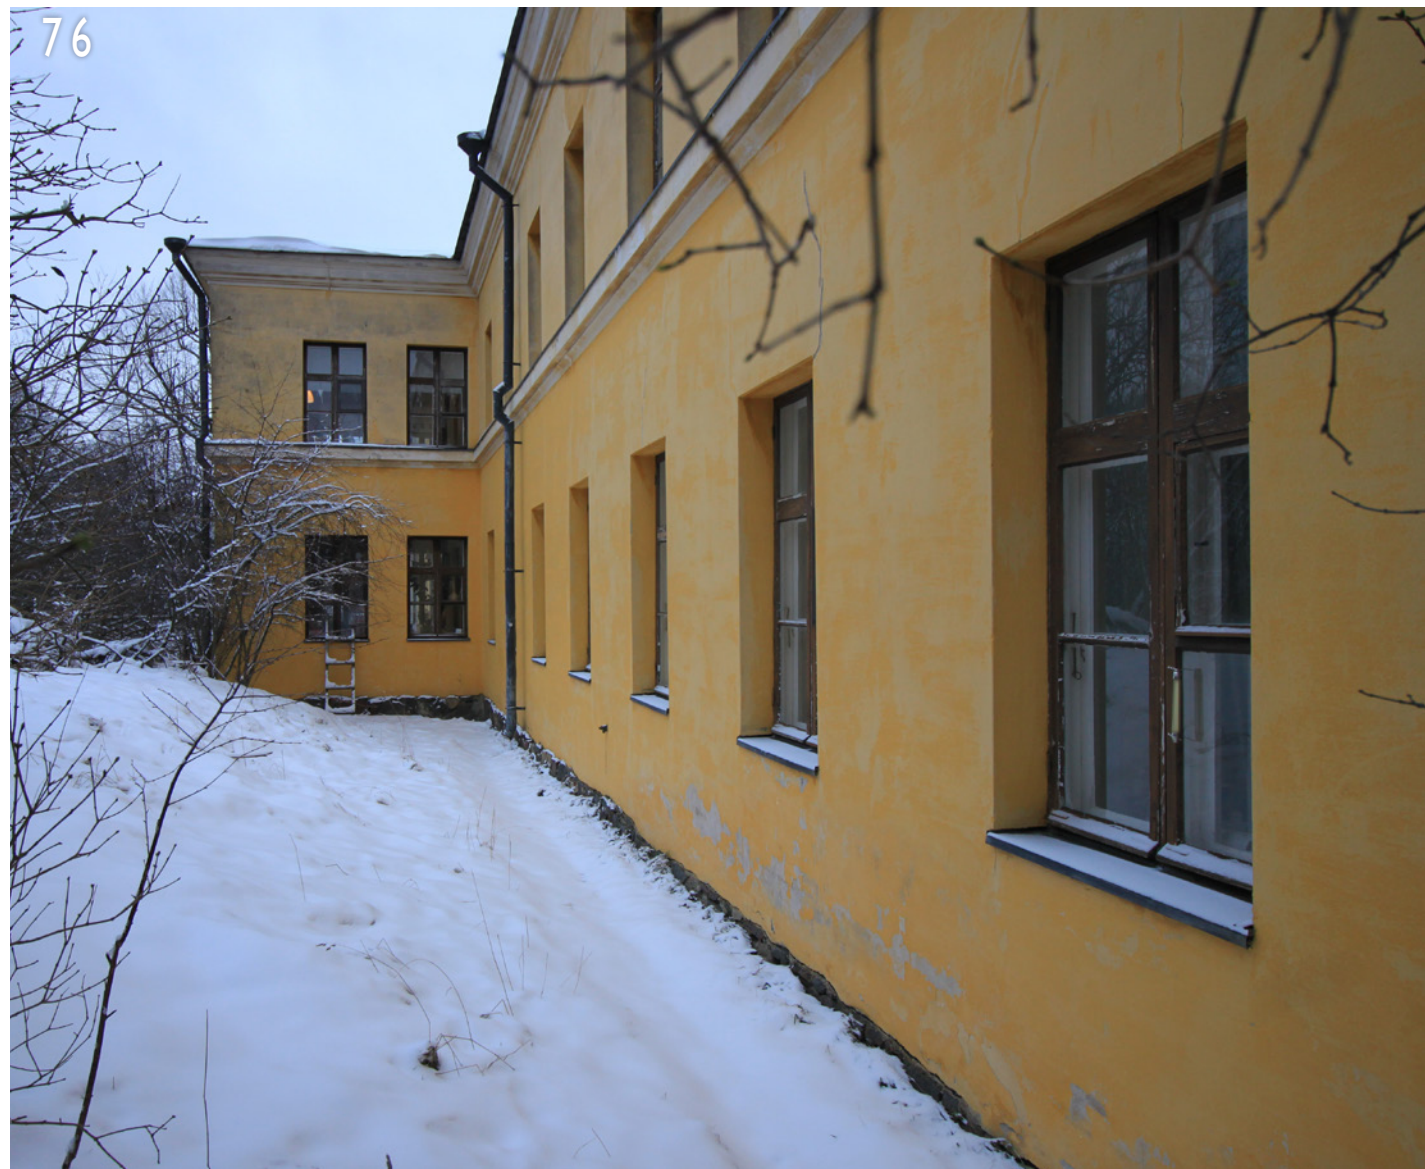
76 Syreenien peittämä kallio nousee heti läntisen julkisivun edestä. Entisessä käymäläsiivessä sijaitsevat nykyisin yhdet rakennuksen vaikuttavimmista tiloista.

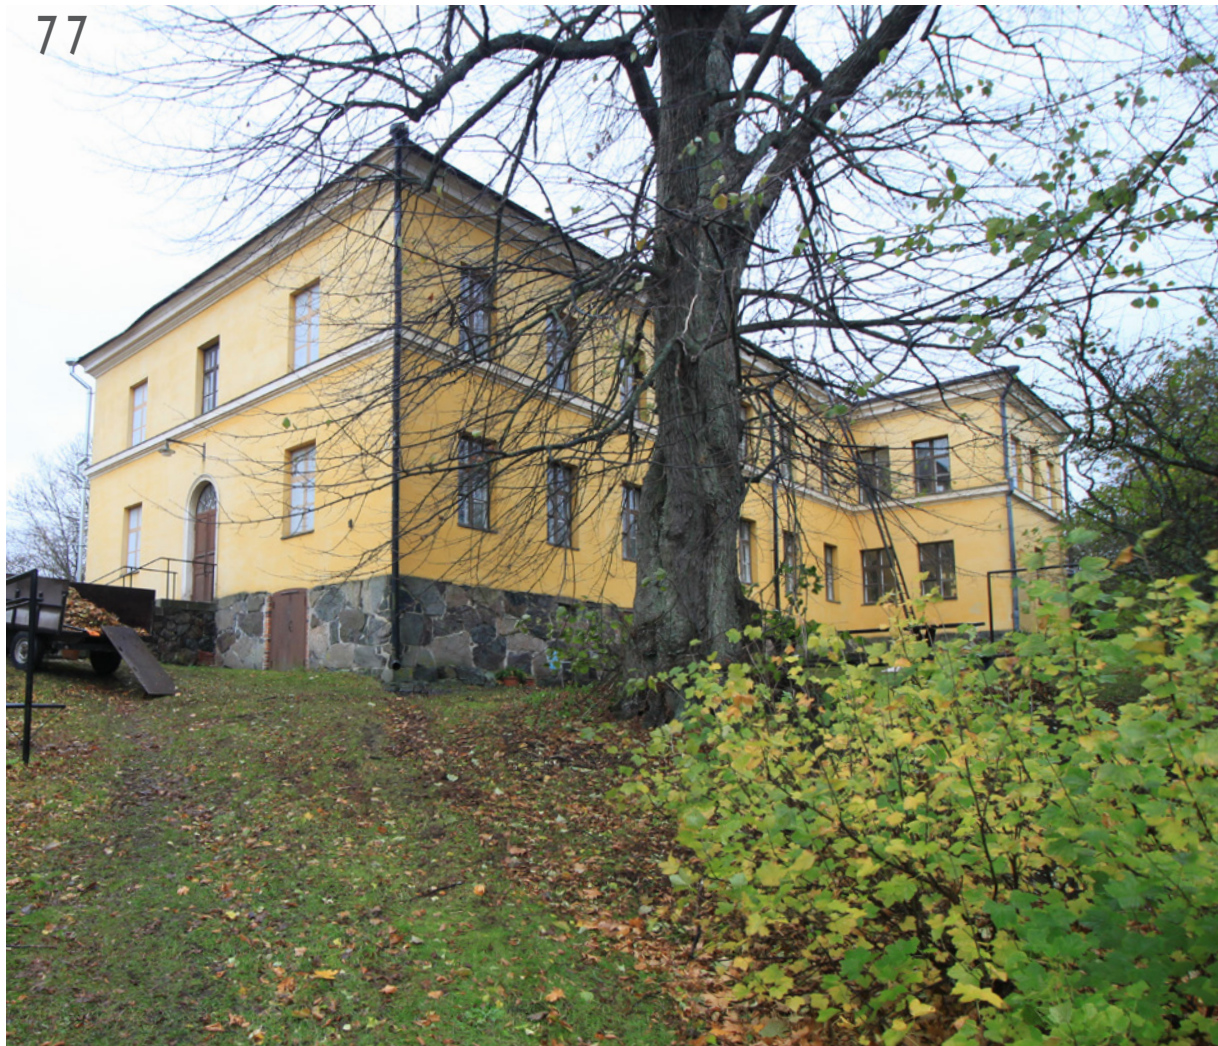
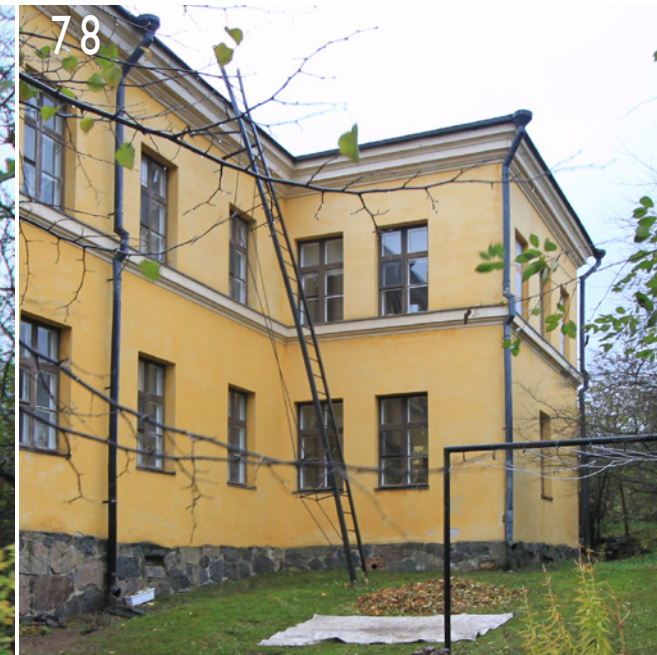
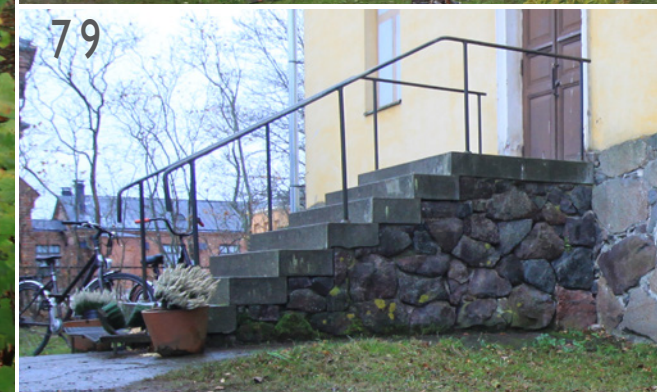
77–78 Luoteen puolella maa viettää pois päin rakennuksesta. Upseerikasarmin kivijalka on korkeimmillaan ja ilme ylväimmillään. Teräksiset talotikkaat valmistettiin pe-

ruskorjauksen yhteydessä venäläisaikaisia piirustuksia soveltaen. Lehmus esiintyy jo T. Ivaskeviciin valokuvassa vuodelta 1901 (ks. kuva 31).

79 Peruskorjauksessa rakennetut kiviaskelmaiset pohjoisportaat ovat betonirunkoiset.

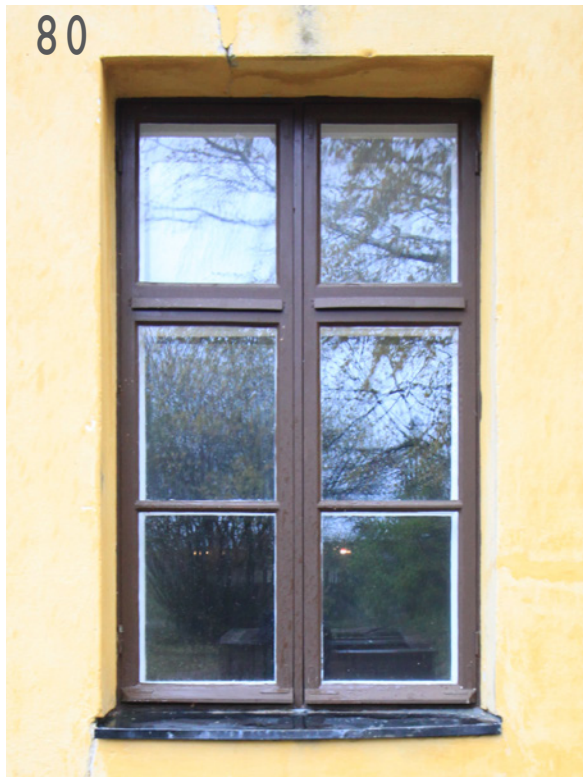
80 Ensimmäisen kerroksen keskikäytävän 1970-luvulla valmistettu ikkuna vuosina 1999–2000 tehdyn kunnostuksen jälkeen. Täyspuisessa ikkunassa on pystyvälikarmi, sisään-ulos-aukeavat puitteet ja valmistusajan vakiohelat. Vaakaväliputteen korvausilmaventtiilit on lisätty 2010-luvulla.

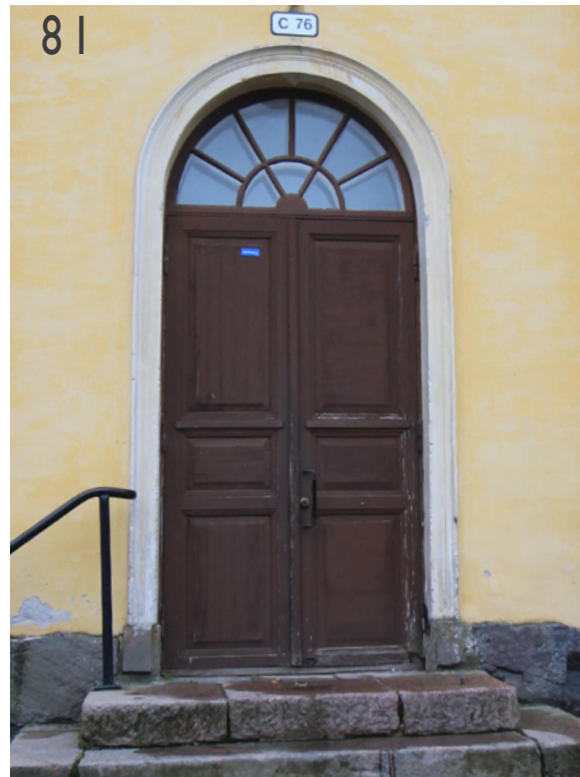
81 Liimapuiset ulko-ovet ovat peruskorjausvaiheesta. Korvausilmaventtiilit on lisätty jälkikäteen. Pääsisäänkäynti.
