SUOMENLINNA C 76  
RAKENNUSHISTORIASELVITYS  
SAATSI ARKKITEHDIT  
15.3.2019

*Suomenlinnan rakennuksen C 76 rakennushistoriaselvitys*

*Tilaja: Suomenlinnan hoitokunta,  
rakennuttaja Pekka Vuorela*

*Tekijä: Saatsi Arkkitehdit Oy  
Emilia Saatsi, Pekka Saatsi, Riina Sirén  
pekka@saatsi.fi | 040 5955933 | www.saatsi.fi*

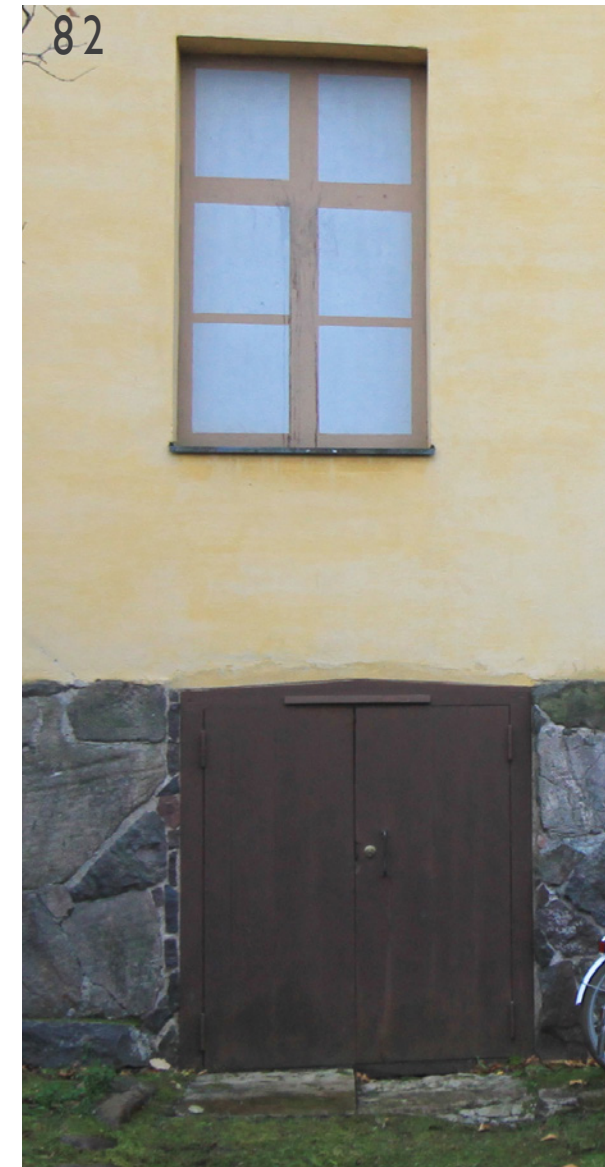
82 Päätyjen syvennyksiin eli nisseihin maalattiin peruskorjauksessa valeikkunat. Käsittely poikkeaa muista Varuskuntakorttelin kasarmeista, joissa syvennykset on maalattu ulkoseinän väriin. Kellarin oviaukkoa on kavennettu kapealla kivimuurauksella.

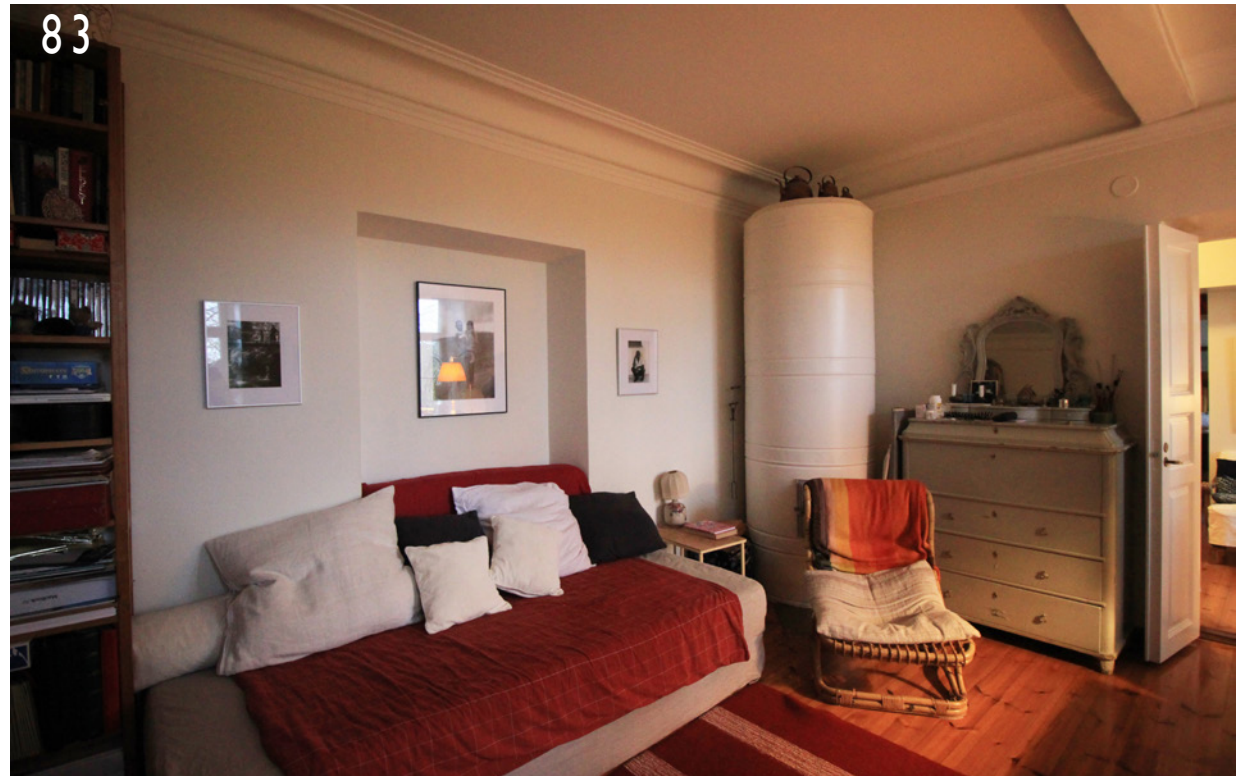
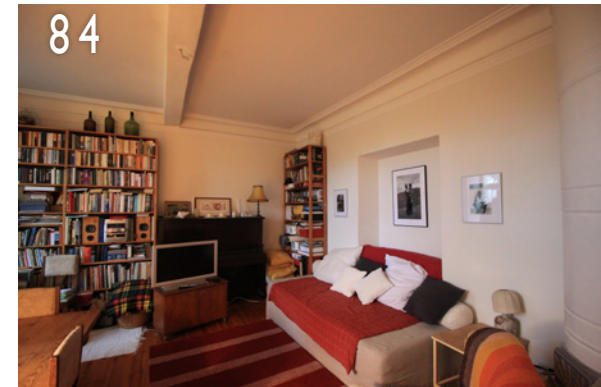
83–84 Sisätiloissa on säilytetty jälkiä rakennushistoriasta. Alkuperäisiin kantaviin seiniin liittyvät katto- ja jalkalistat on kunnostettu tai rekonstruoitu ja käytöstä poistetut oviaukot jätetty näkyviin syvennyksinä. Venäläisaikaiset sisäkaton palkit on säilytetty ja suomalaisaikaiset pystyuunit on kunnostettu tai rekonstruoitu ulkoasun osalta. Asunto 3.

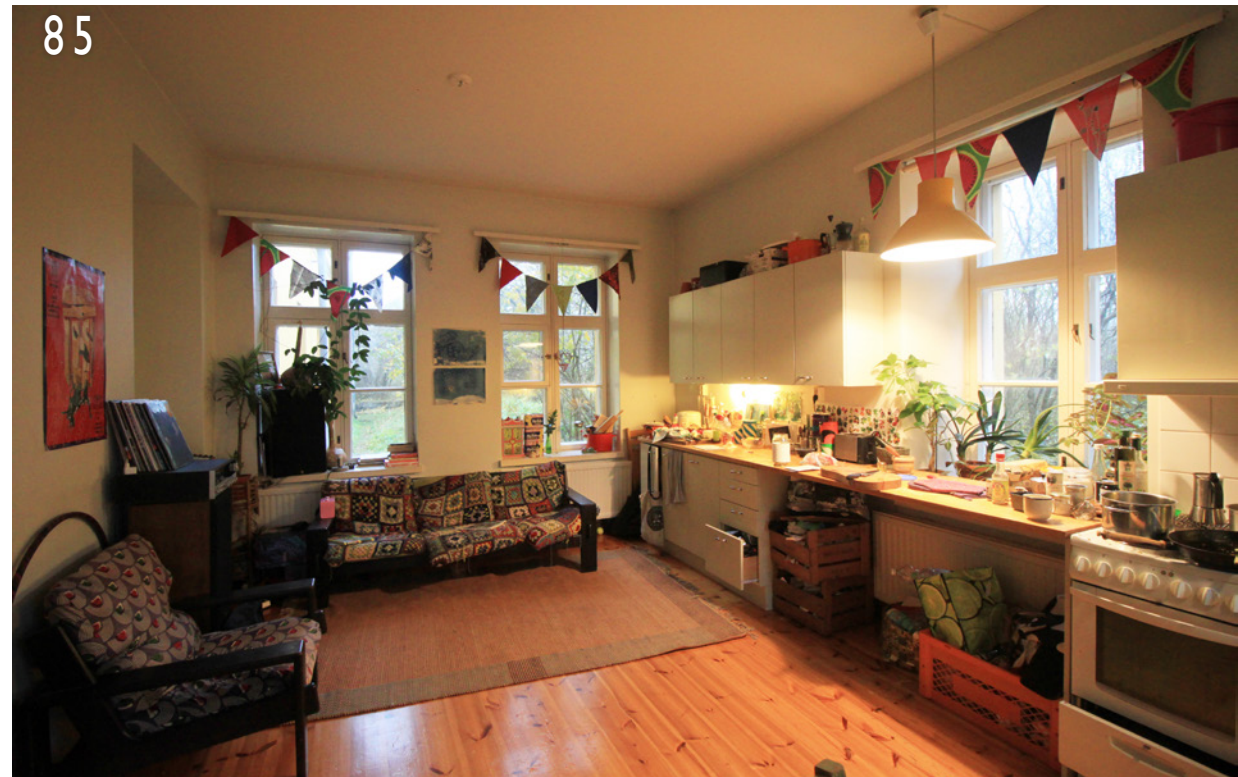
85 2000-luvun alussa asennettu avokeittiö entisessä käymäläsiivessä. Tilaan saadaan valoa kolmesta ilmansuunnasta. Vasemmalla näkyvä syvennys on vanha, suljettu oviaukko. Asunto 4.

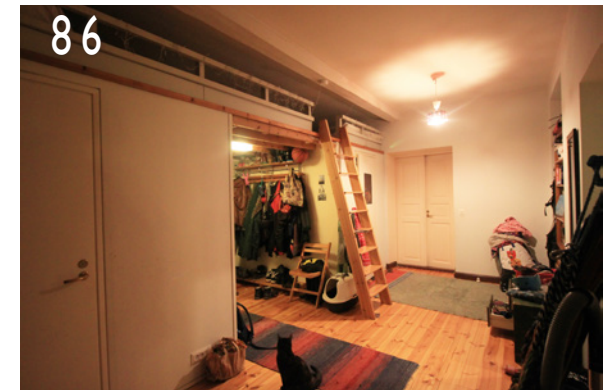
86 Länsisiiven ja keskikäytävän välissä on ikkunaton huone. 1970-luvun peruskorjauksessa se muutettiin eteishalliksi, johon on sijoitettu märkä- ja säilytystilat. Parvi mahdollistaa yhtenäisen sisäkaton ja siten alkuperäisen huonetilan hahmottamisen. Äärimmäisenä oikealla käynti länsisiipeen. Asunto 4.

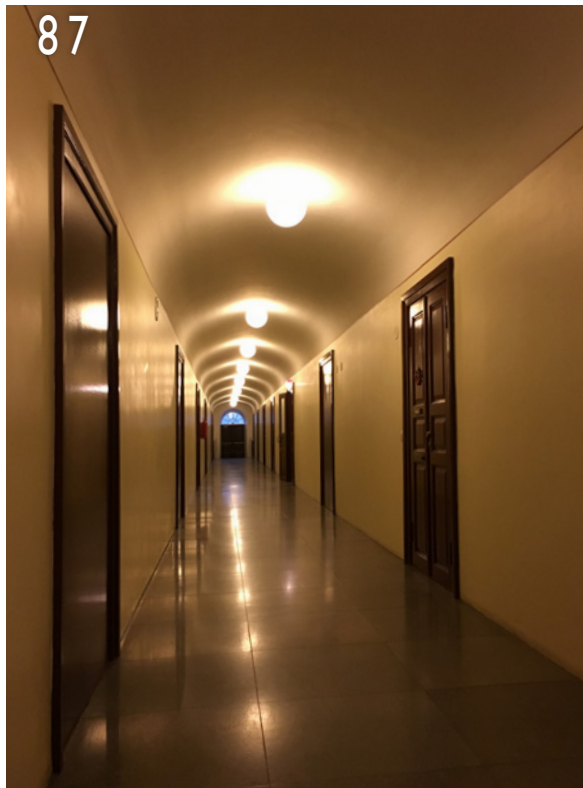
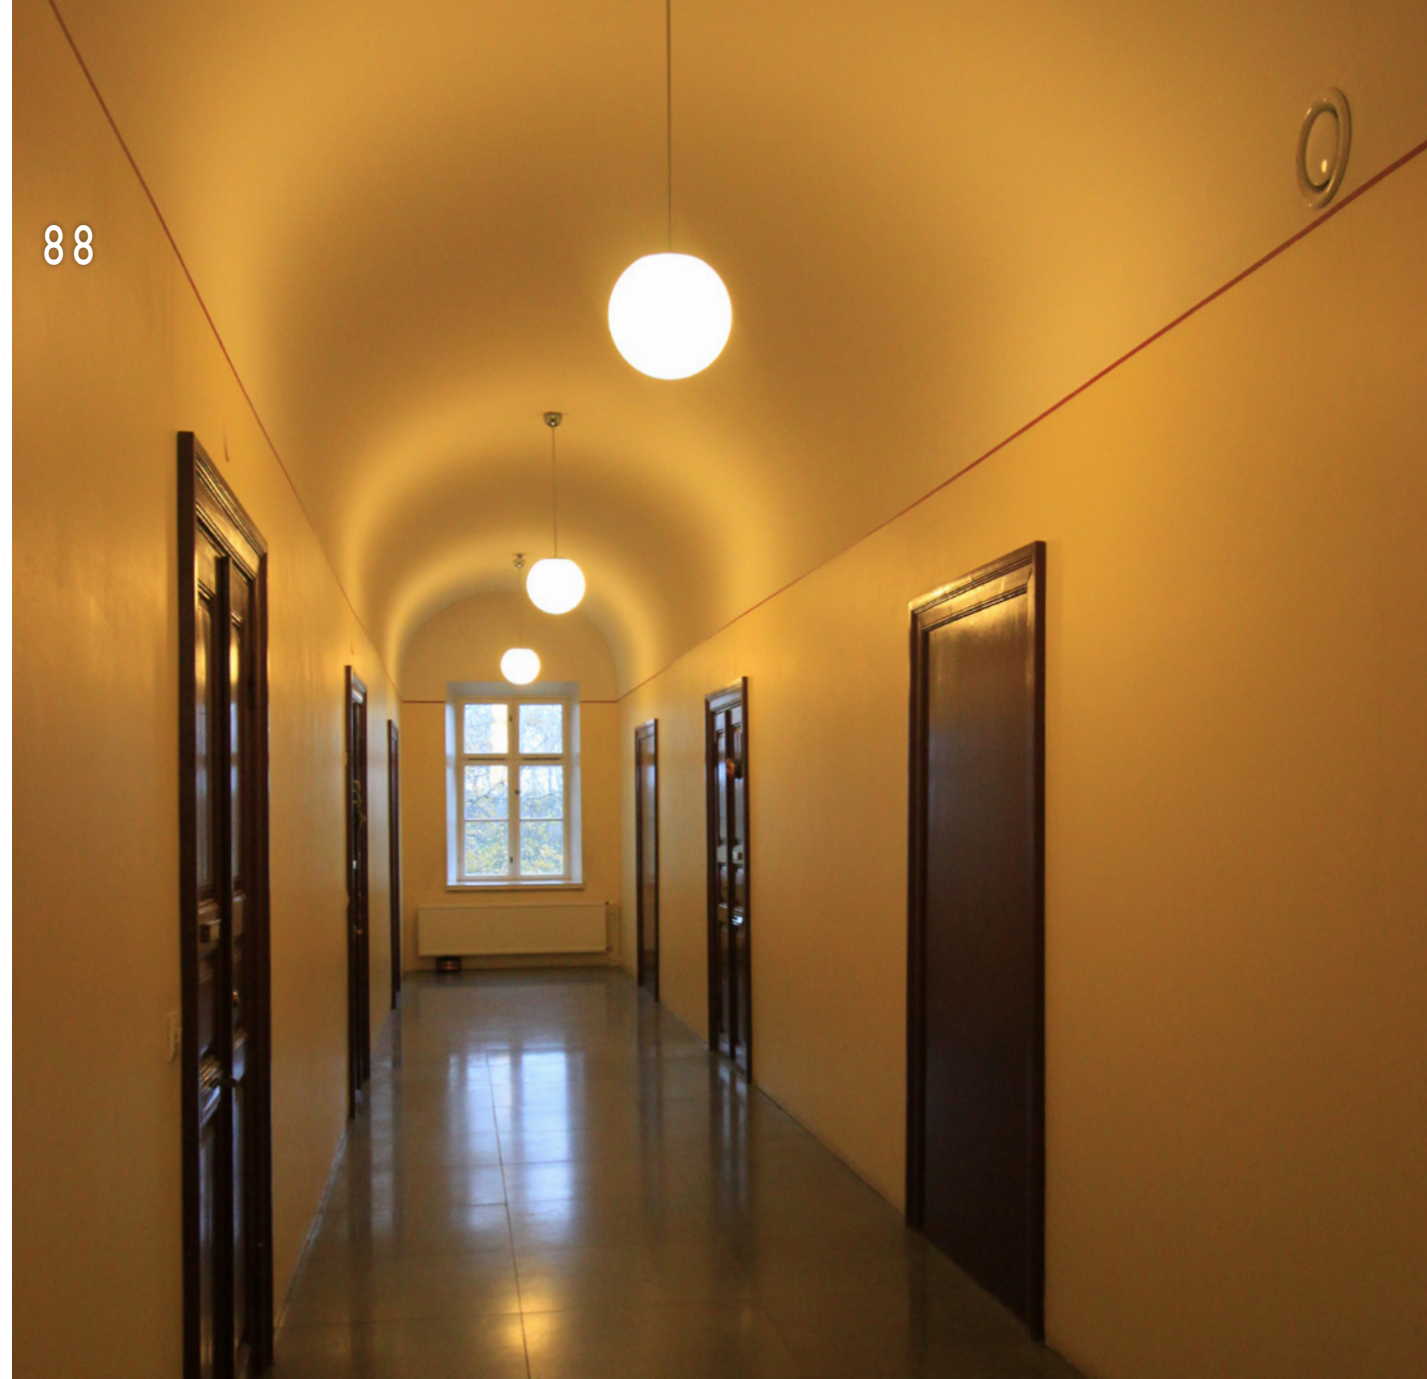
87—88 Keskikäyttöön johtavat peruskorjauksessa kunnostetut huoneisto-ovet. Tarpeettomat oviaukot on muurattu umpeen alkuperäisen ovipinnan tasoon, ja oven paikka osoitettu levyllä ja karmilistoituksella. Keskikäytävän seinät ja katot maalattiin peruskorjauksessa lateksimaalilla, mutta huoltomaalaukset on tehty kaseiinitemperalla. (Soittokunnantalo sisävärvitys 10.4.1980; 13.6.1980; 6.12.1980. C 076: d: 2. SLHka.) Ensimmäisen ja toisen kerroksen keskikäytävät kohti pohjoista.

117–118 Ilmanvaihdon poistoilmaventtiilit ovat vähädetaljisessa keskikäytävässä saaneet paikoin korostetun roolin (vrt. kuvat 87 ja 88). Entistetyissä keskikäytävissä on samat ilmanvaihtotuotteet kuin arkisissa kosteissa tiloissa.

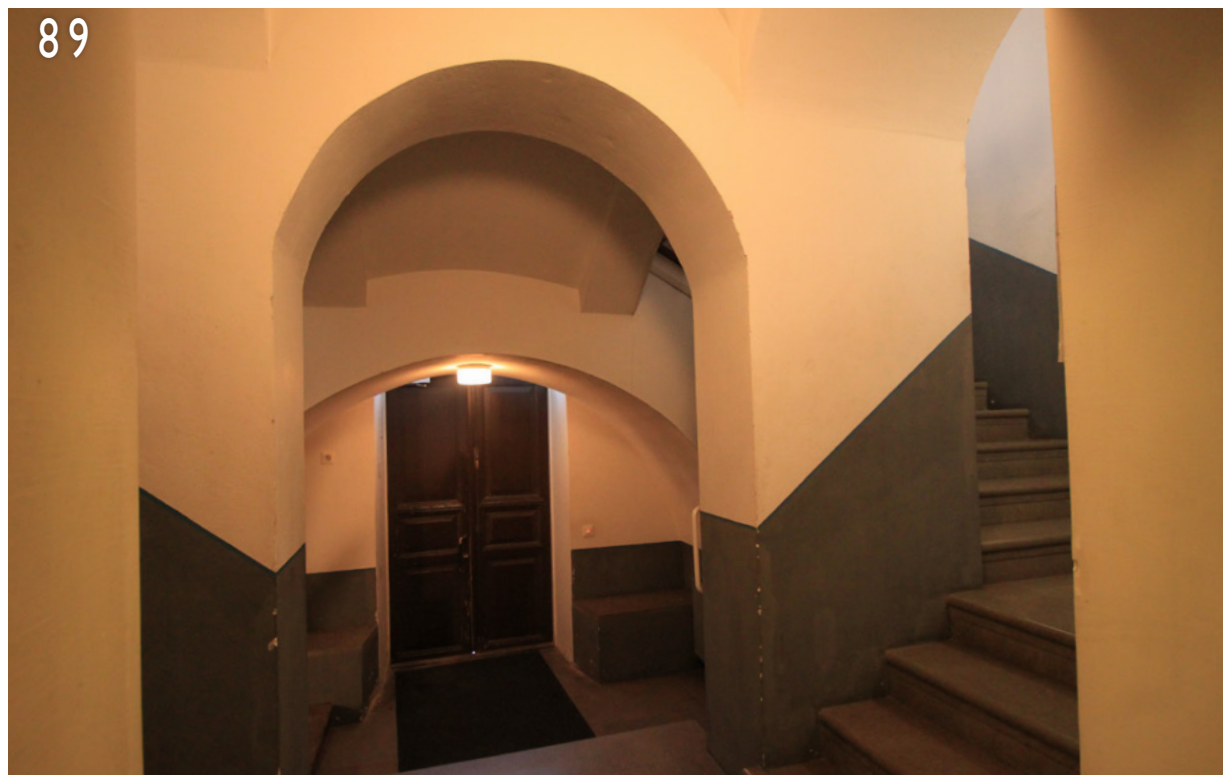
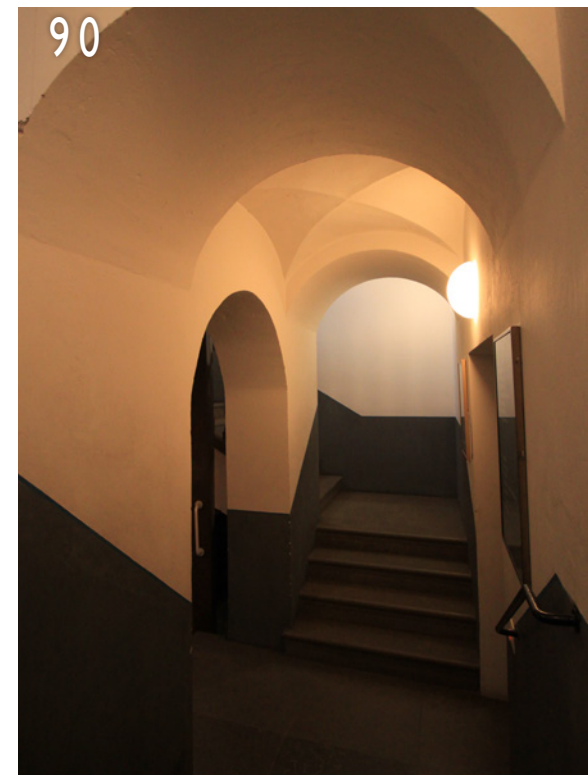
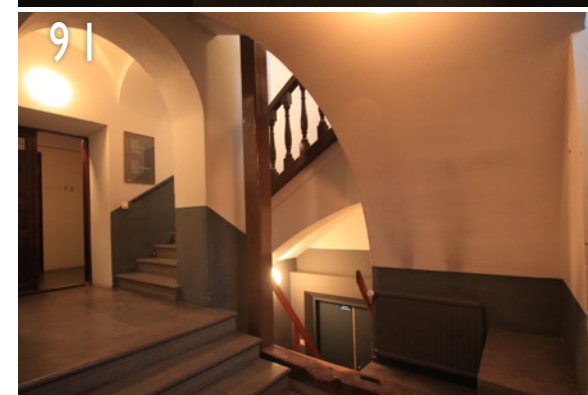
89–91 | Tiilirakenteinen portaikko tekee porrashuoneesta linnamaisen. Tasasävyiset pinnat ovat peruskorjauksesta. Porrashuone ensimmäisessä kerroksessa. Kellariin vievät tiikasmaiset puuportaajat (kuva 91).

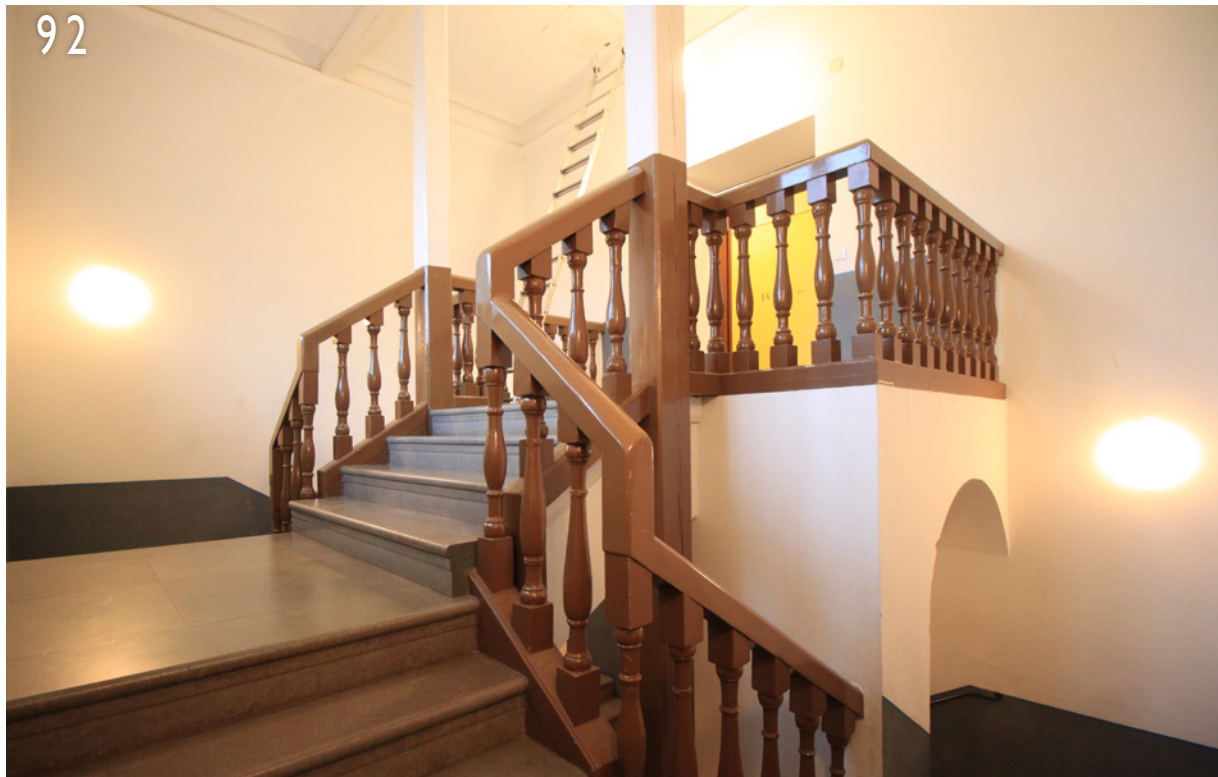
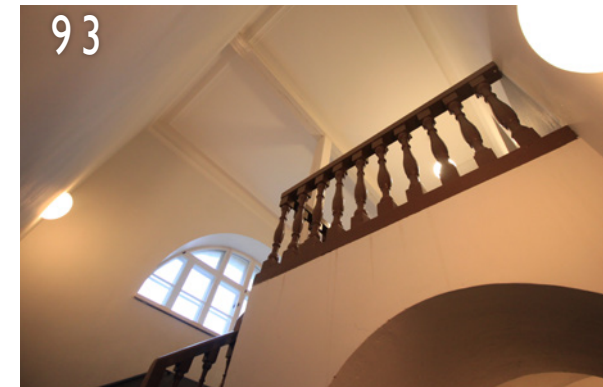
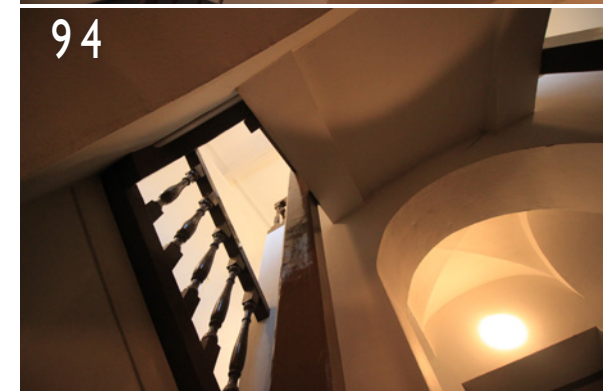
92–95 Porrashuoneen toinen kerros on kaksivartisine portaitteen rakennuksen juhlavin tila. Porrasaskelmat olivat alun perin massiivikiveä, mutta peruskorjauksessa ne korvattiin betoniaskelmilla, joiden päällä n.30mm vahvuinen kivilaatta. Kaiteissa on fragmentteja vanhemmista osista, mutta pääosa niistä on 1970- ja 1980-lukujen taitteesta, jolloin kaidelinja muutettiin tasaisesti laskeutuvasta polveilevaksi. Kaikki rappaukset ja pintakäsittelyt ovat peruskorjauksesta.

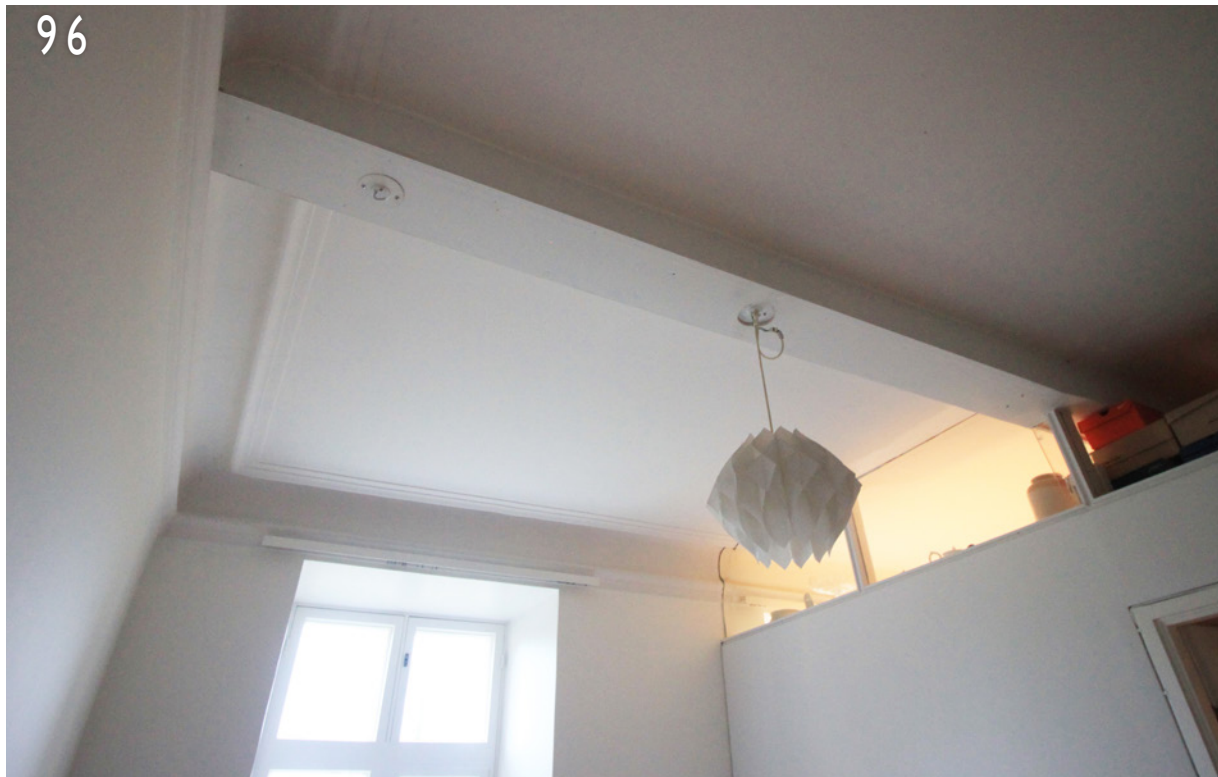
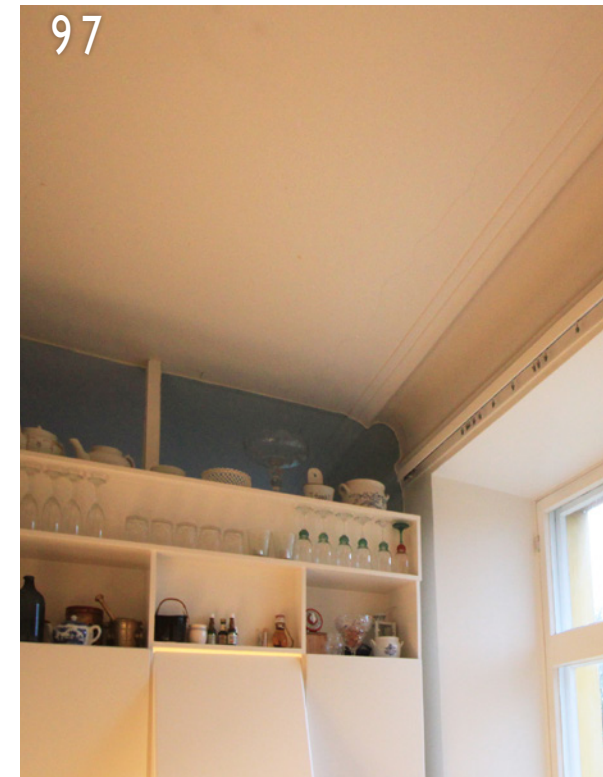
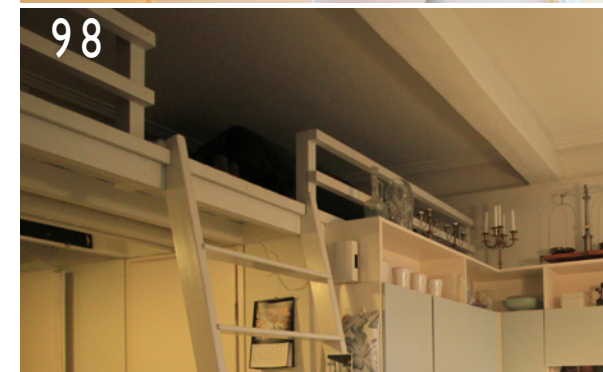
96–98 Asuntojen alkuperäisten suurhuoneiden tilallisuus pyrittiin säilyttämään jättämällä uudet väliseinät mataliksi ja sijoittamalla wc- ja kylpyhuonetilat parvien alle. Milloin todellinen tilajako oli tarpeen, yläosat tehtiin lasista. Huoneiden verrattaisen mataluuden vuoksi parvet vaikuttavat jääneen enimmäkseen säilytyskäyttöön. Lasinen väliseinän yläosa asunnossa 3 ja parvea asunnossa 1.

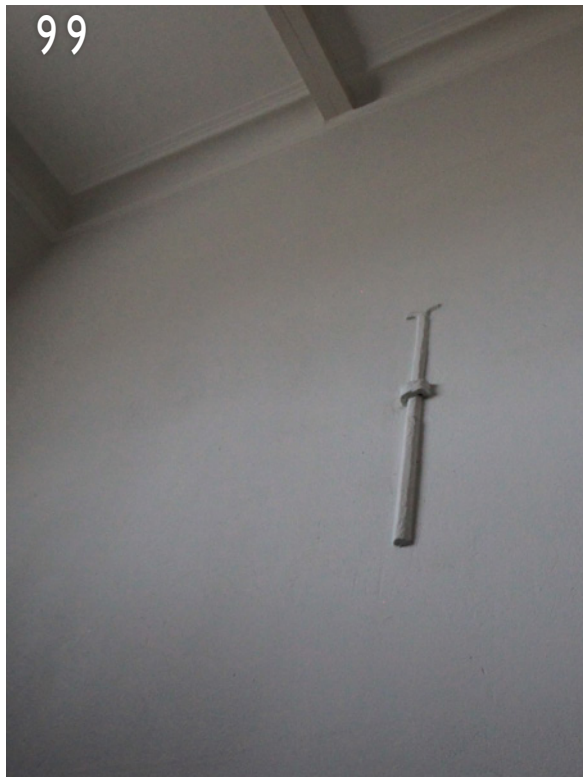
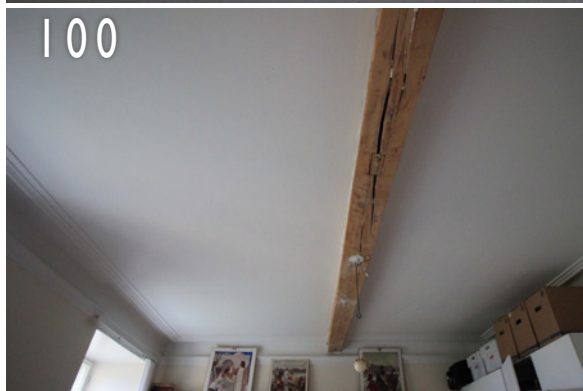
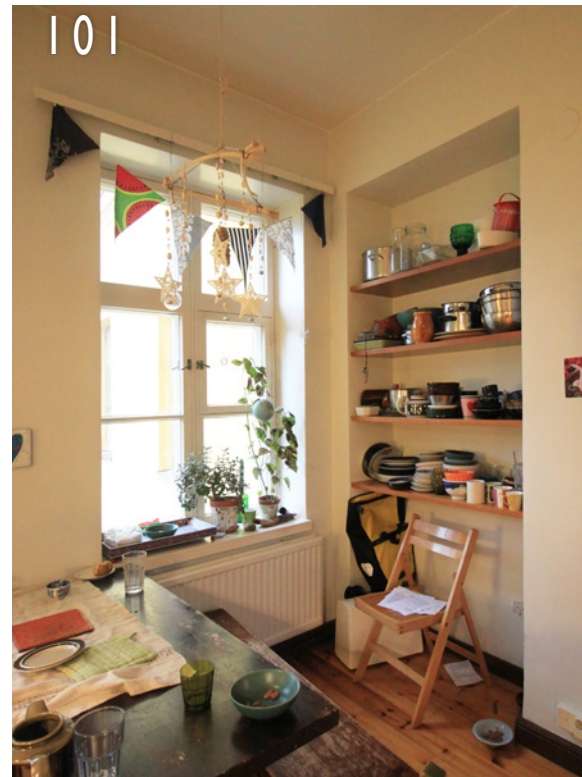
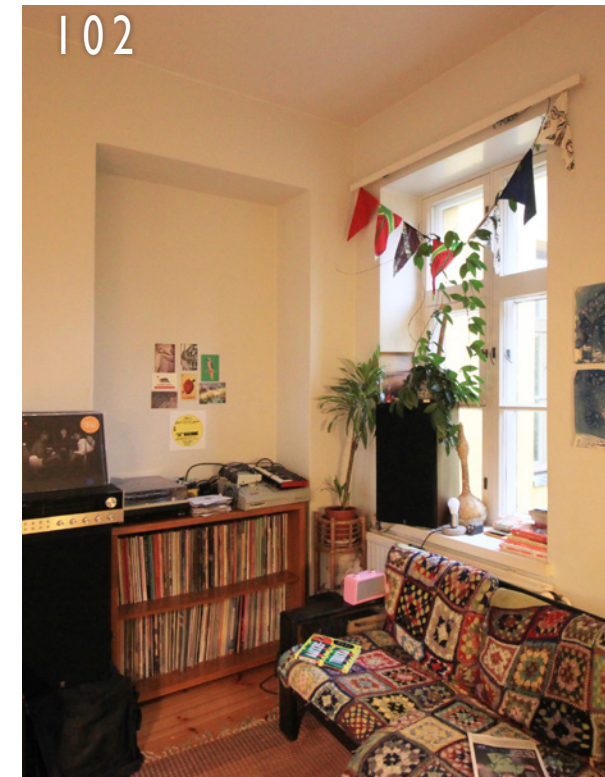
99–102 Erilaisia jälkiä rakennushistoriasta. Huonetilaan näkyvät sisäkattopalkit säilyttiin niissä huoneissa, joissa sellaiset oli. Muurianskuri porrashuoneen eteläseinässä ja kattopalkki sekä suljettu, syvennykseksi jätetty oviaukkoja asunnossa 4.

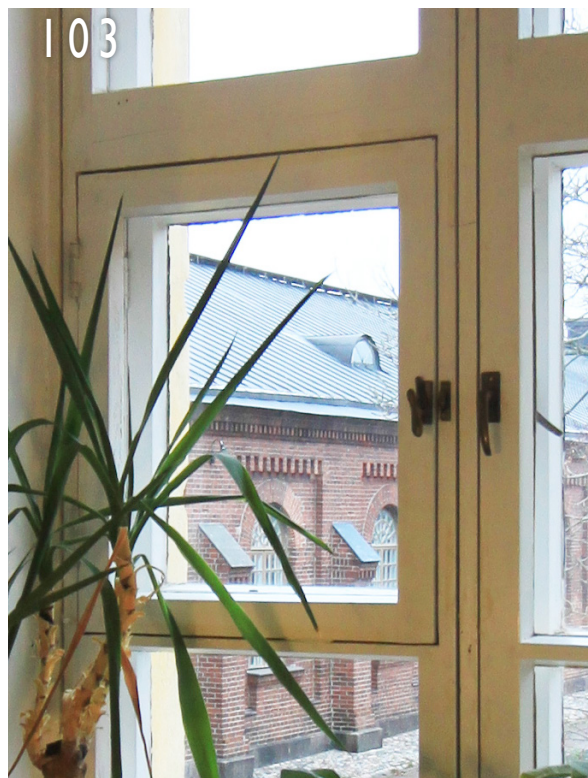
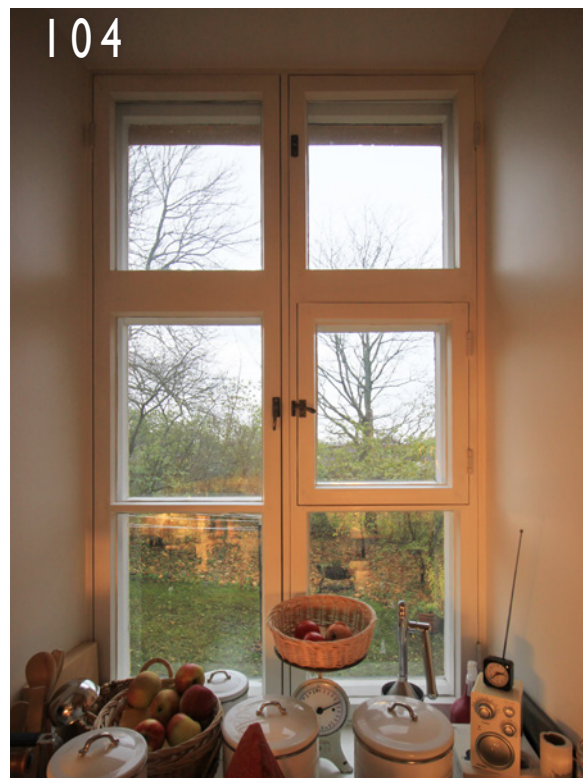
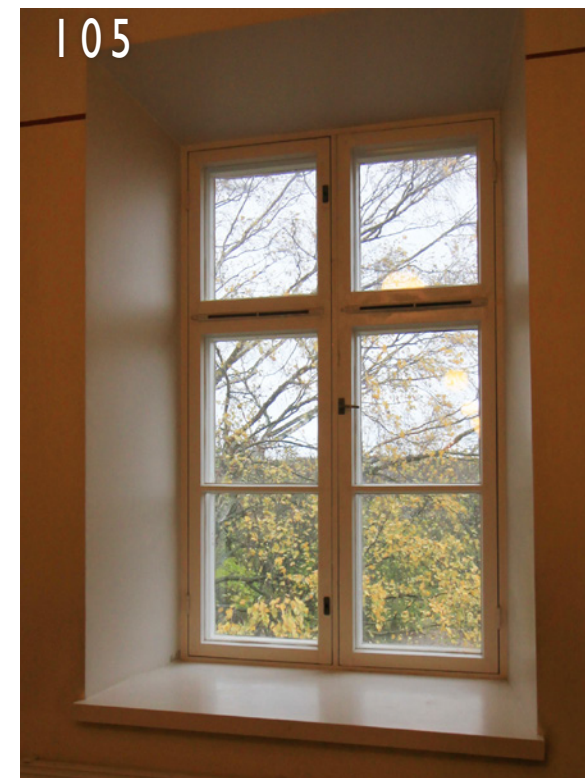
103–105 Ikkunat ovat 1970-luvulta. Malli muistuttaa ristikarmista ikkunaa, mutta siinä on vain kaksi avattavaa puitetta. Kussakin asuinhuoneen ikkunassa on erillinen tuuletusruutu, fortuska. Puupuitteiden liitokset on vahvistettu lattarautaisilla kulmarautoilla, helat ovat messinkiä. Asunnot 1 ja 3 sekä ylemmän keskikäytävän ikkuna etelään. Keskikäytävän ikkunassa (kuva 105) ei ole fortuskaa vaan korvausilmaventtiilit.

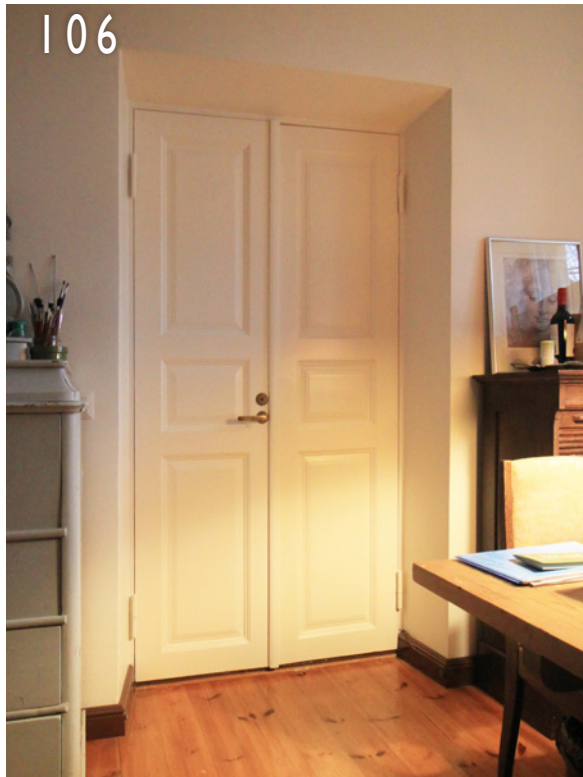
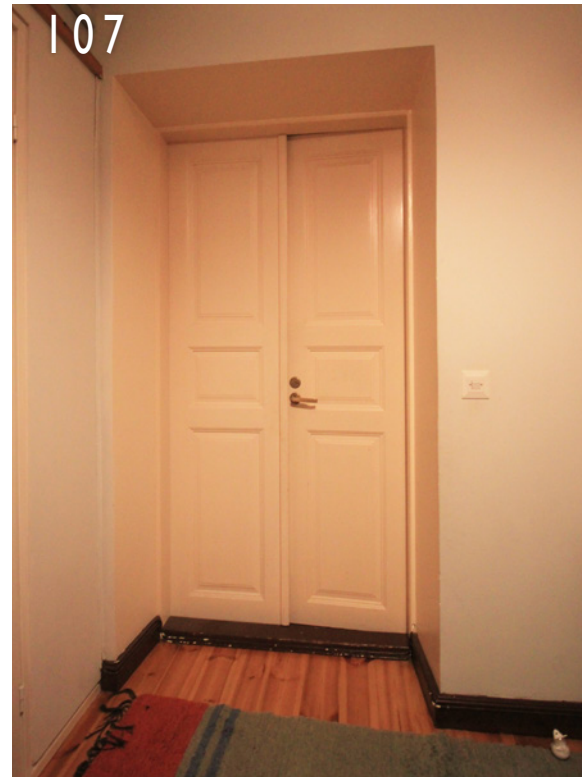
**106–107** Asuntojen sisäiset väliovet ovat tiiliseinissä enimmäkseen kunnostettuja paripeiliovia, ja uusissa väliseinissä vaneripintaisia laakaovia. Kaikissa on messinkiset peruskorjausvaiheen vakiohelat (kuvat 105–107). Kuvassa 107 näkyy myös rakenteiden ajoitusten osoittaminen jalkalistoin: alkuperäisissä seinissä on korkeat ruskeat jalkalistat, ja uusissa väliseinissä pienet valkoiset perusjalkalistat. Vanhojen seinien oviaukoissa on korkeat listat, vaikka aukko olisi vasta 1970-luvulta.

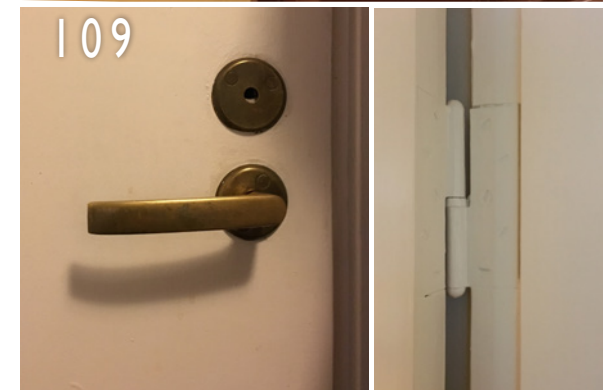
**108–109** Väliovien heloja. Keskikäytävän ja porras-huoneen välisten ovien taotut vetimet ja salvat säilytettiin. Uusiin väliseiniin liittyvien uusien ovien helat ovat ajankohdan messinkisiä vakiotuotteita.

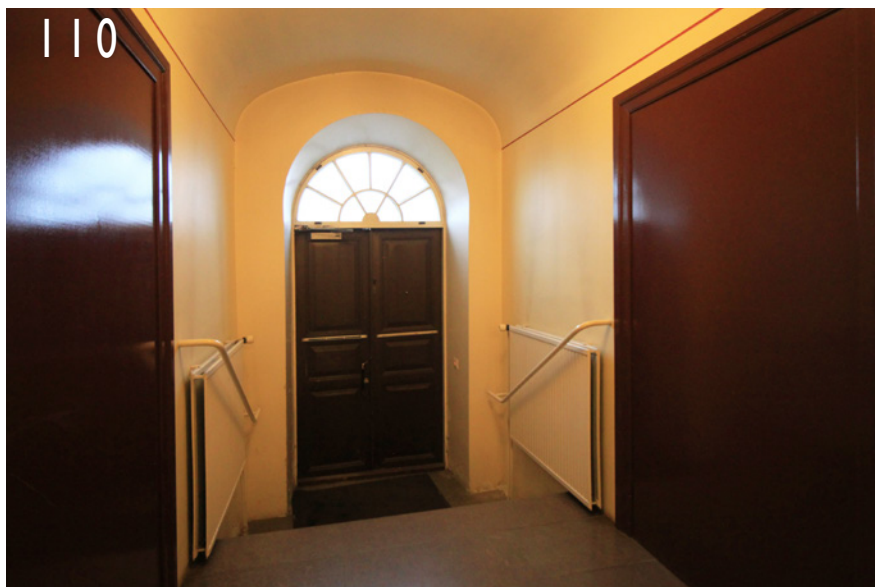
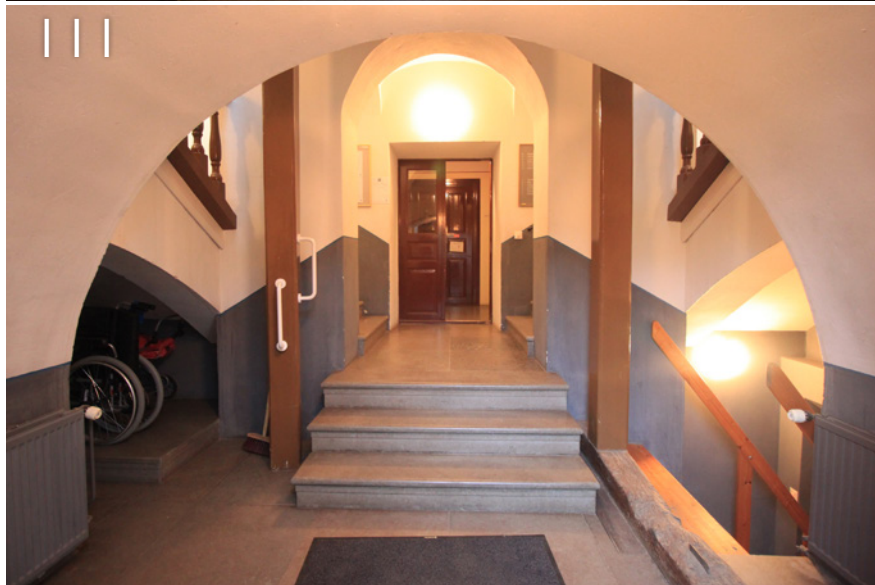
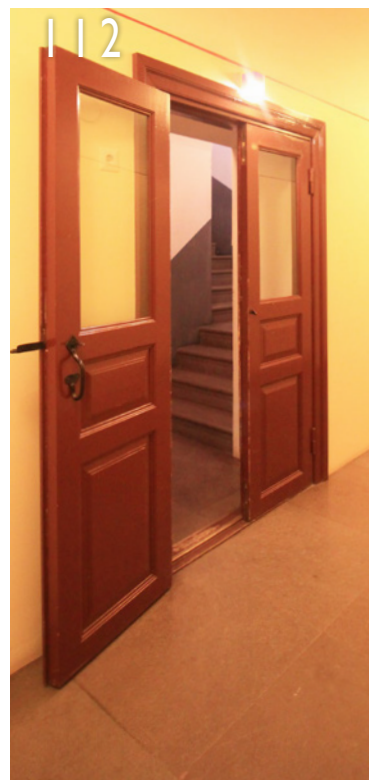
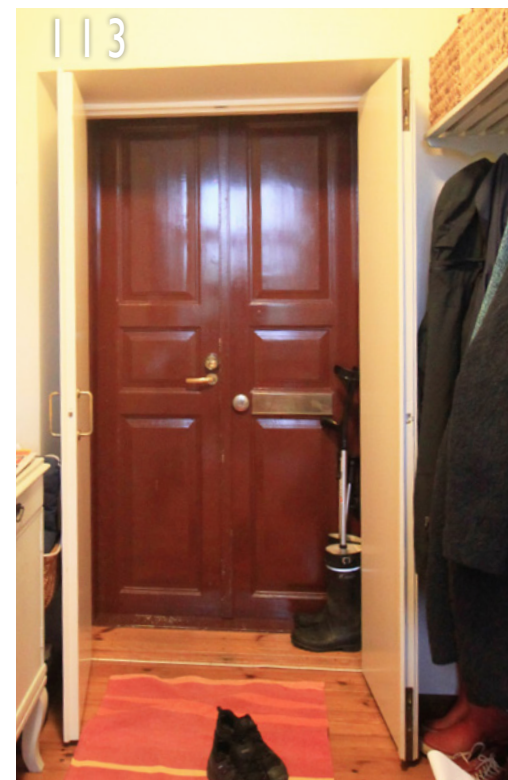
110 Sisäänkäyntien nykyilme on peruskorjausvaiheesta. Pohjoinen uloskäynti siihen molemmiin puolin liittyvine portaikkoineen rakennettiin kokonaan 1970–1980-lukujen taitteessa.

111 Itäinen pääsisäänkäynti kohti keskikäytävää. Varastotilat, kellarin arkiset portaat ja tukikahvat sekä moniväriset mutta ilmeettömän tasaiset

pintakäsittelyt korostavat monimuotoisen lähtöarkkitehtuurin levottomuutta.

112 Porrashuoneen oviaukko ensimmäisen kerroksen keskikäytävältä katsottuna.

113 Huoneistouloskäynteihin kuuluu vanhan mallin mukaan rakennettun puinen peiliövi ja sen sisäpuolinen peitemaalattu peruskorjausvaiheen laakaovi. Kuvassa asunnon 3 huoneistouloskäynti.

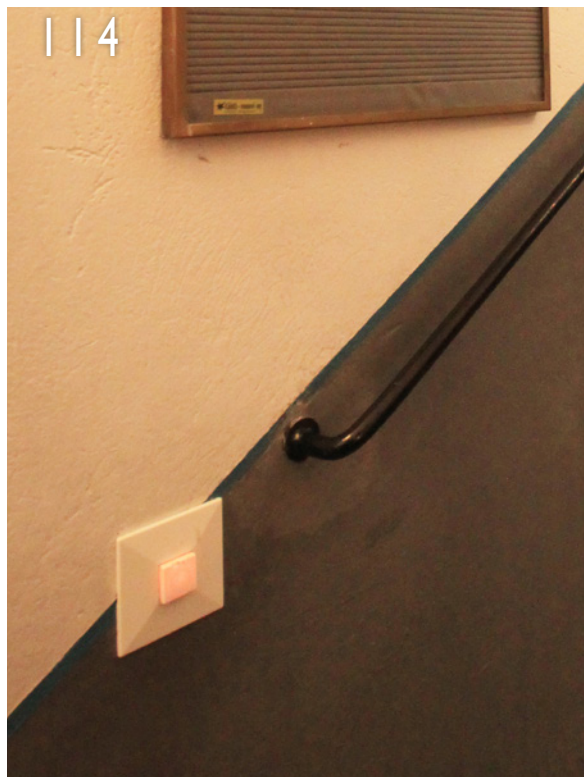
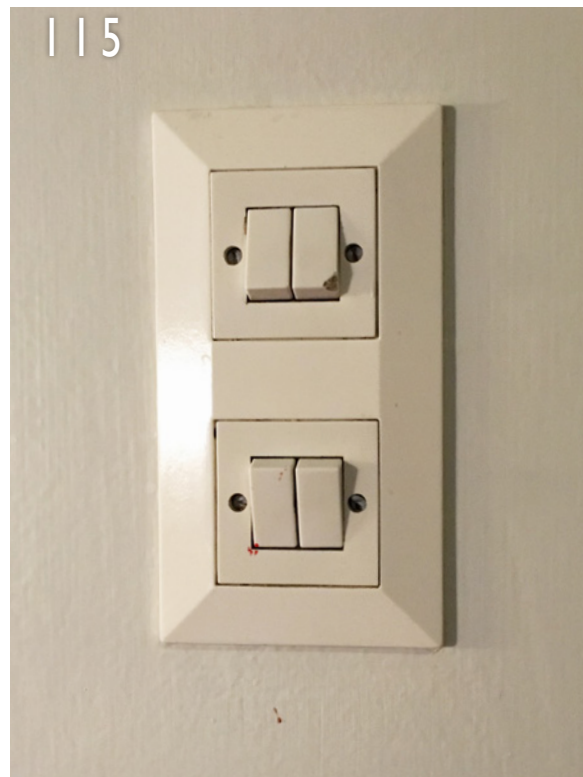
114–116 Tekniikan ja kiinteän sisustuksen yksityiskohtia 1970-luvulta. Upotetut katkaisimet ovat neliöpohjaista ja fasettikulmaista muovisarjaa. Nimitaulu on messinkireunainen ja porrashuoneen seinäkaide vähäeleistä teräsmuotoilua.

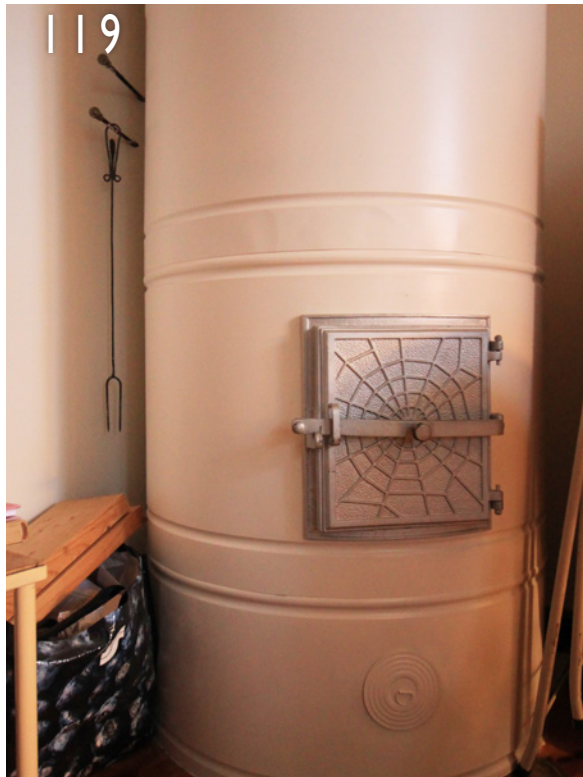
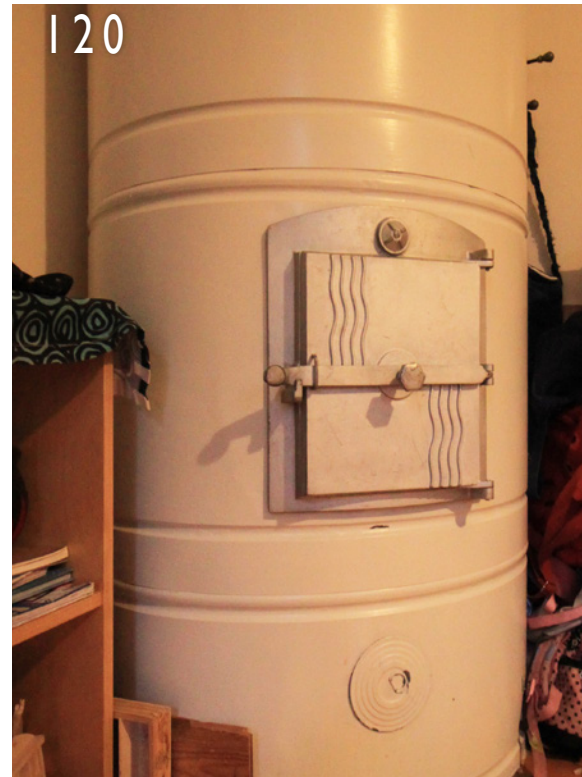
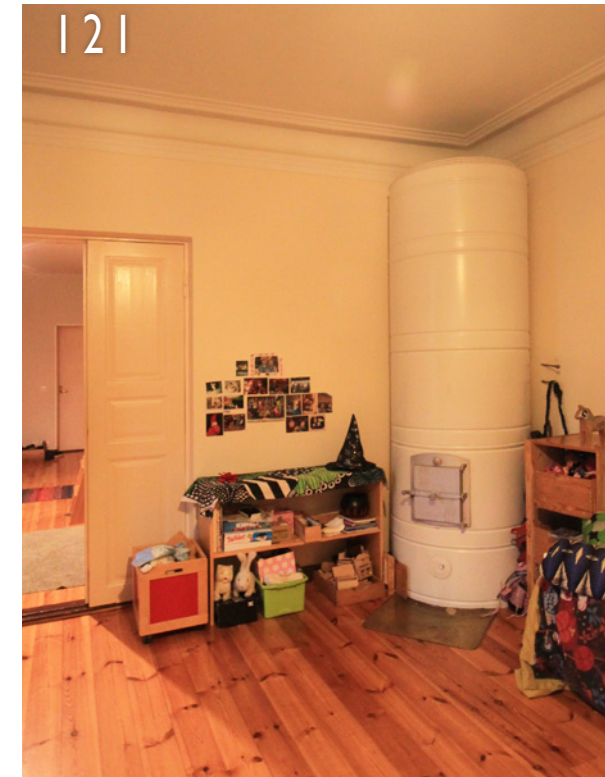
119–121 Tulisijat ovat luukkujen perusteella suomalaiselta ajalta, luultavasti 1930- tai 1940-luvulta. Kuvan 120 uuninluukku on Högforsin tehtaan mallia 64, 65 & 66. Kaksipeltiset savupellit olivat yleisesti käytössä jo venäläisellä ajalla. Kuvissa asuntojen 3 ja 4 tulisijoja.

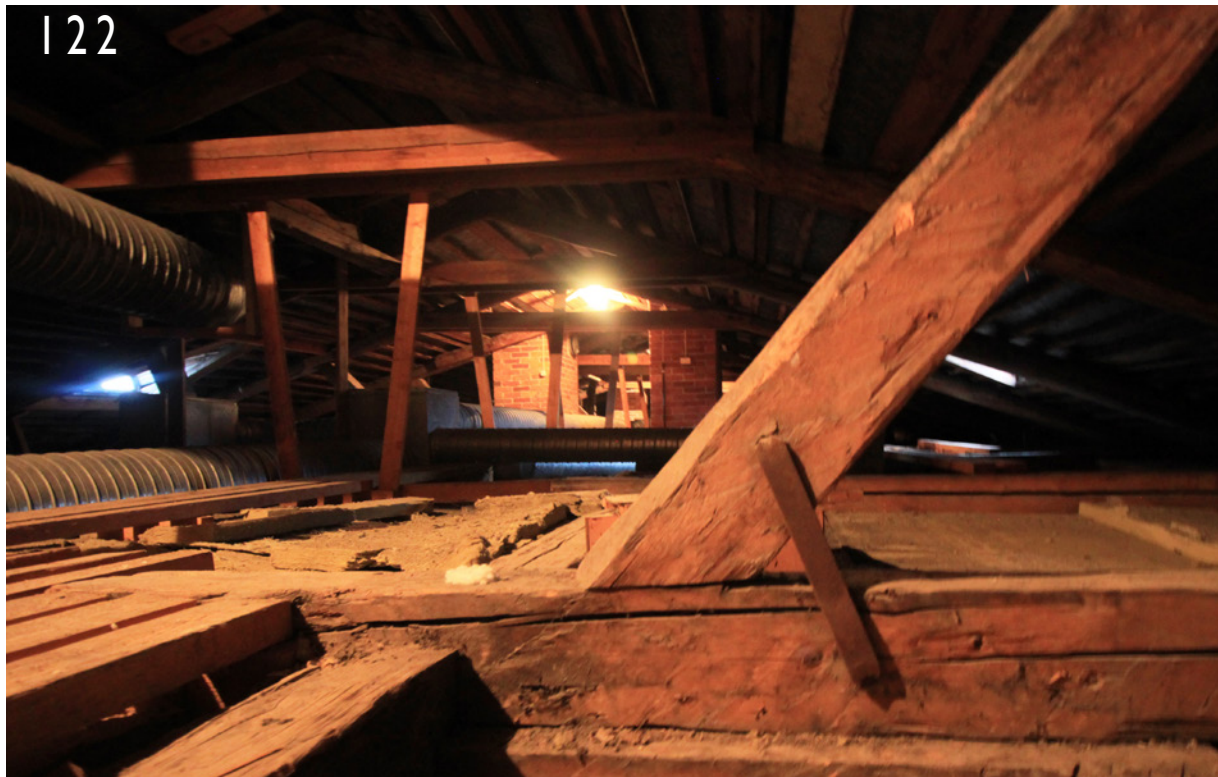
**122** Ullakolla sijaitsevat lämpö- ja ilmanvaihtotekniikan runkoputket sekä ilmanvaihtokoje. Eniten tilaa vie ilmanvaihdon poistoilmaputkisto. Vesikattorakenteista suuri osa on 1900-luvun alusta, jolloin rakennusta kunnostettiin palon jälkeen. Kita- ja konttipuiden jäykistämää vesikattorakennetta on kunnostettu ja tuettu peruskorjausvaiheessa.

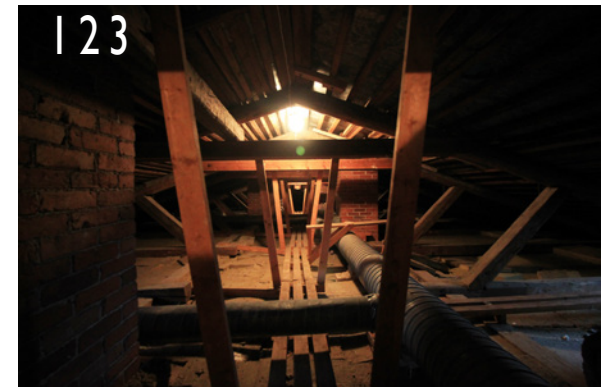
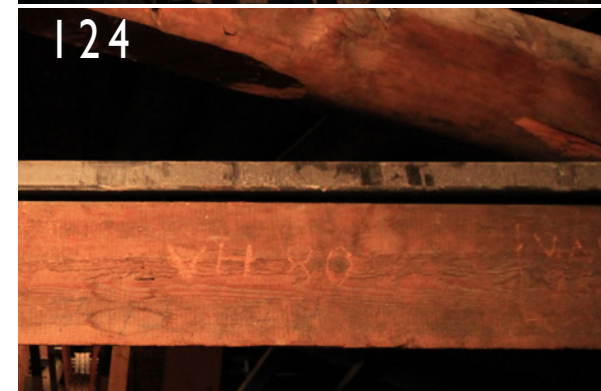
**123–124** Vesikaton kunnostus tehtiin 1980. Mineraalivillalla lisälämmöneristetyin yläpohjan päälle rakennettiin kulkusilta.
