SUOMENLINNA C 76  
RAKENNUSHISTORIASELVITYS  
SAATSI ARKKITEHDIT  
15.3.2019

*Suomenlinnan rakennuksen C 76 rakennushistoriaselvitys*

*Tilaja: Suomenlinnan hoitokunta,  
rakennuttaja Pekka Vuorela*

*Tekijä: Saatsi Arkkitehdit Oy  
Emilia Saatsi, Pekka Saatsi, Riina Sirén  
pekka@saatsi.fi | 040 5955933 | www.saatsi.fi*

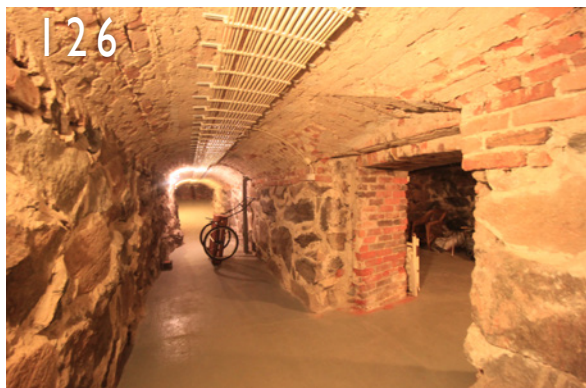
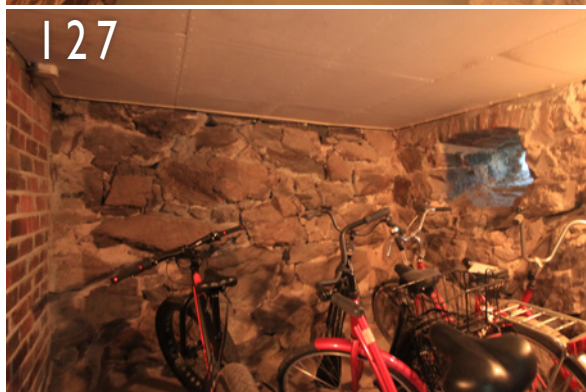
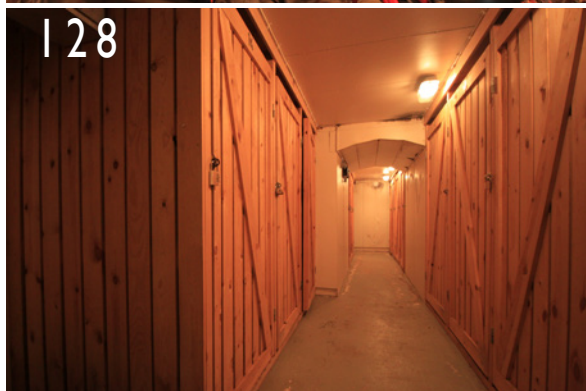
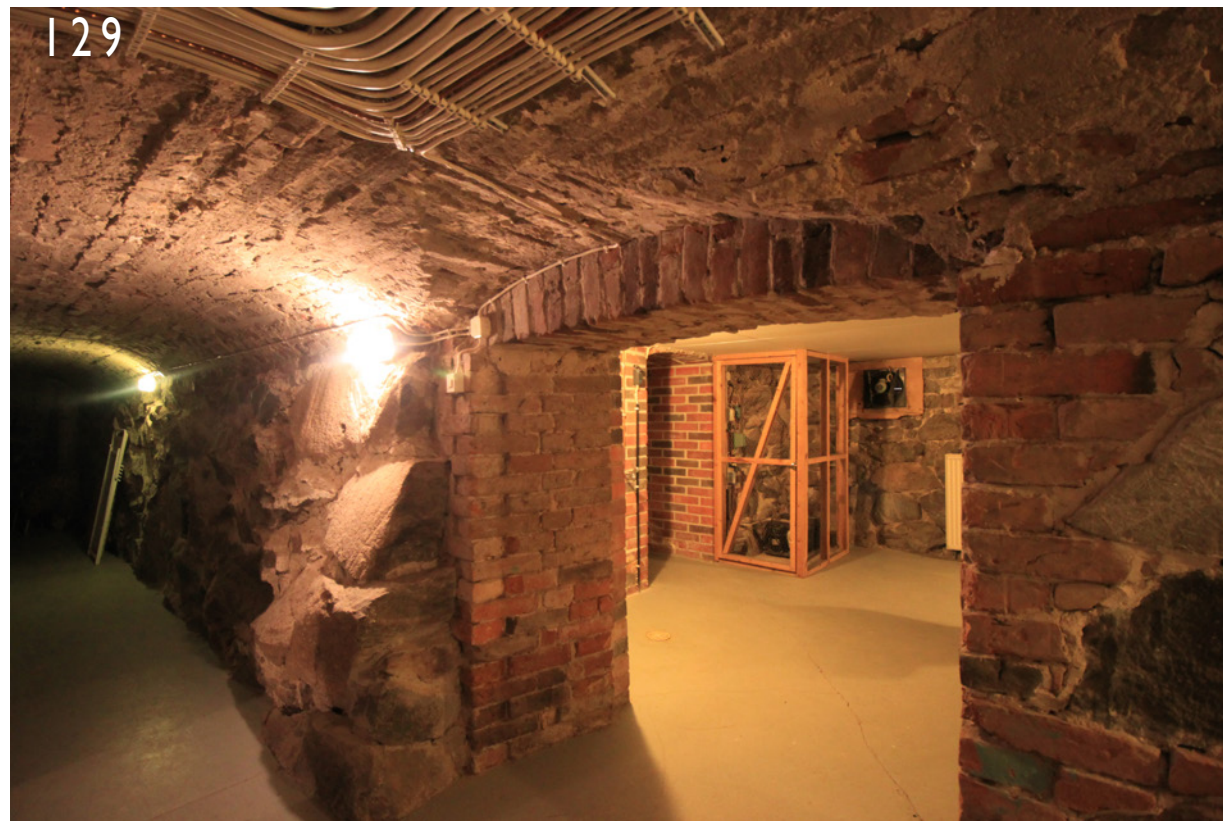
126–129 Kellarikerroksen vaiheista ei ole säilynyt peruskorjausta edeltävää historiallista tietoa, mutta kantavien kivirakenteiden voi olettaa olevan alkuperäisiä. Puu-, betoni- ja levyrakenteet, tekniset vedot sekä osa tiilirakenteista on peruskorjausvaiheesta. Lattiapinnan taso nousee kohti etelää. Kuvissa keskikäytävän alapuolella oleva, etelää kohti madaltuva tila (126), pohjoinen pyörävarasto (127), koillinen kylmäkellari (128) ja aulamainen tila (129) kylmäkellarien eteläpuolella.

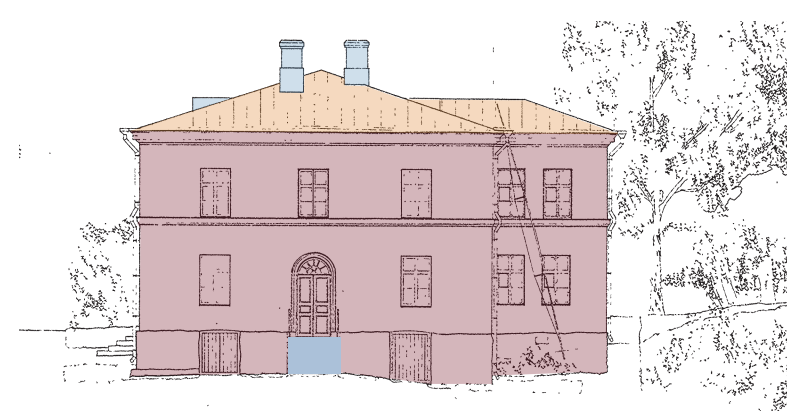
133 Julkisivut. Kaikki ikkunat ja julkisivurappaukset on uusittu vuoden 1979 tienoilla. Taus-takuva: Arkkitehtitoimisto Timo Jokinen & Jussi Tanska 30.9.1977. SLHKa.

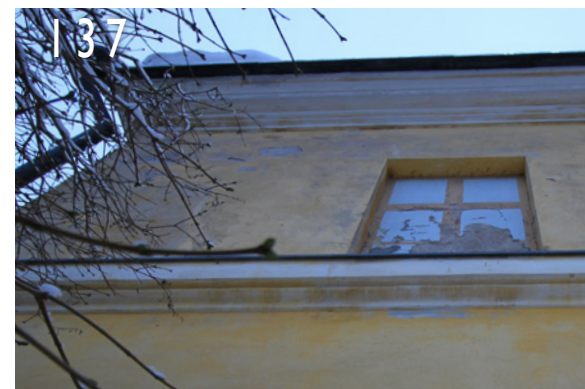
137 Kalkkimaalilla on vaikeuksia pysyä kovan sementtipohjaisen rappauksen päällä. Haasteet lisääntyvät kosteissa olosuhteissa kasvillisuuden lähetyvillä.

Uhkatekijöiksi voi myös laskea joitakin peruskorjauksessa lisättyjä rakennusmateriaaleja. Esimerkiksi sementtipohjainen ulkorappaus hidastaa kosteuden siirtymistä tiilirunkoisen ulkoseinän läpi rakenteen ulkopinnassa, missä kuivuminen olisi erityisen tärkeää. Tiivis pinta johtaa usein routavaurioihin etenkin varjoisilla seinillä. Ulkopinnan tulisi olla huokoisempi kuin rungon, jolloin kosteus ei pääsisi tiivistymään rakenteen sisälle. Samalla kalkkimaalilla olisi paremmat edellytykset kiinnittyä.

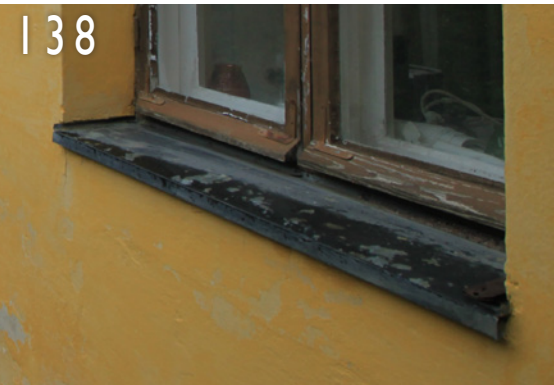
138 Vesipellit johtavat sadevettä ikkunoita vasten. Seisäseen veden hahmo näkyy harmaana pellin sisäosassa.
